**T.C.**  
**KÜLTÜR VE TURİZM BAKANLIĞI**  
**EDİRNE KÜLTÜR VARLIKLARINI**  
**KORUMA BÖLGE KURULU**  
**K A R A R**

**Toplantı Tarihi-No : 25.05.2022 - 398**  
**Karar Tarihi ve No : 25.05.2022 - 8434**

Tekirdağ İli, Süleymanpaşa İlçesi, Aydoğdu Mahallesi, 7 pafta, 36 ada, 16 parselde şahıs mülkiyetinde kayıtlı bulunan, sit alanı dışında kalan, Koruma Bölge Kurulumuzun 31.07.2008 tarihli ve 1992 sayılı kararıyla 2.grup (S-345) Korunması gerekli kültür varlığı olarak tescilinin devamına karar verilen taşınmaz ile bugün yerinde olmayan yapının yer aldığı tescilli yapı bitişiğinde bulunan 36 ada 15 parseldeki tapuda bahçeli kerpiç ev vasıflı tescilsiz taşınmaz hakkında Kurulumuzun 16.04.2019 tarihli ve 5900 sayılı "36 ada, 15 parselde şahıs mülkiyetinde kayıtlı bulunan taşınmaz üzerinde bulunan yapının 2863 sayılı yasa kapsamına giren özellikler taşıması nedeniyle yıkımının uygun olmadığına, 36 ada 15 parselin 2863 sayılı yasa kapsamında tescili için tescil evraklarının hazırlanarak Kurulumuza sunulmasına, Kurulumuzun 29.11.2007/1692 ve 31.07.2008/1992 tarih/sayılı kararlarıyla tescilli 36 ada 16 parsel ile ilişkin bilgi-belge araştırmasının Müze Müdürlüğü ile Belediyeleri tarafınd

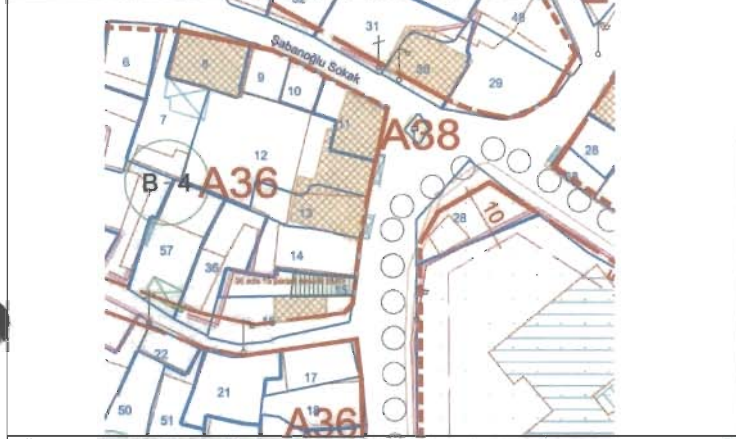
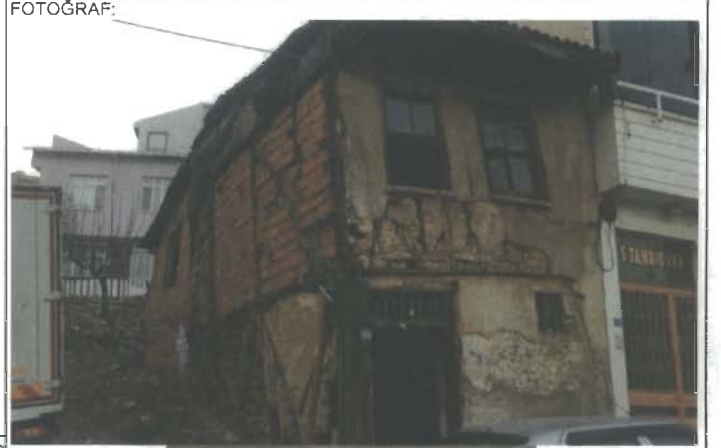
GENEL TANIMI: Yapının 1995 yılına ait fotoğraflarda zemin + 2 katlı olduğu, ahşap hatıllı ve tuğla dolgu duvar örgülü, doğu-batı yönünde dikdörtgen planlı, kuzey ve güney cephelerinde bitişik nizamda olduğu, mevcutta ise zemin + 1 katlı yapıda bozulmaların ciddi seviyede olduğu görülmüştür.

GÖZLEMLER: Eski fotoğraflardan sokak silüetine ahşap kaplamalı ve cumbalı cephesiyle katkıda bulunduğu tespit edilen yapının mevcutta cumbalı 2.katının yıkılarak çatı ile kapatılmak suretiyle bir süre kullanıldığı, yapının konut kullanımının terk edildiği görülmüştür.

YAPILAN ONARIMLAR: Batı cephesinde muhdes ve yapı özgünlüğüne uygun olmayan onarım ve uygulamalar mevcuttur.
