AVRUPA KONSEYİ	DOĞAL VE KÜLTÜREL VARLIKLARI KORUMA ENVANTERİ	D.K.V.K.E.	ANIT	ENVANTER NO
TÜRKİYE	KÜLTÜR VARLIKLARI VE MÜZELER GENEL MÜDÜRLÜĞÜ			HARİTA NO.
İLİ: KARS	İLÇESİ: SARIKAMIŞ	MAHALLE KÖY YERİ VE MEVKİİ: İNÖNÜ MAHALLESİ		KORUMA
SOKAK VE KAPİ NO:		KADASTRO	ADA 582	PARSEL 44
		PAFTA		DERECESİ: II. Grup
ADI: Konut	YAPITIRAN:	YAPIM TARİHİ:		MİMARİ ÇAĞI (USLUP): 19.yy. sonu 20. yy. başı
		KITABE:		VAKFIYE:

GENEL TANIMI: Dikdörtgen formlu bir adet giriş açıklığı bulunan kuzey-güney yönünde düzgün kesme bazalt taştan yığma yapım tekniğiyle tek katlı olarak inşa edilmiş taşınmaz.

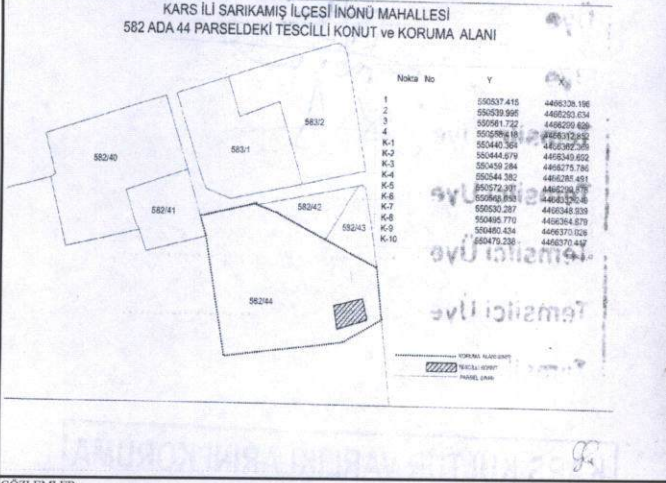
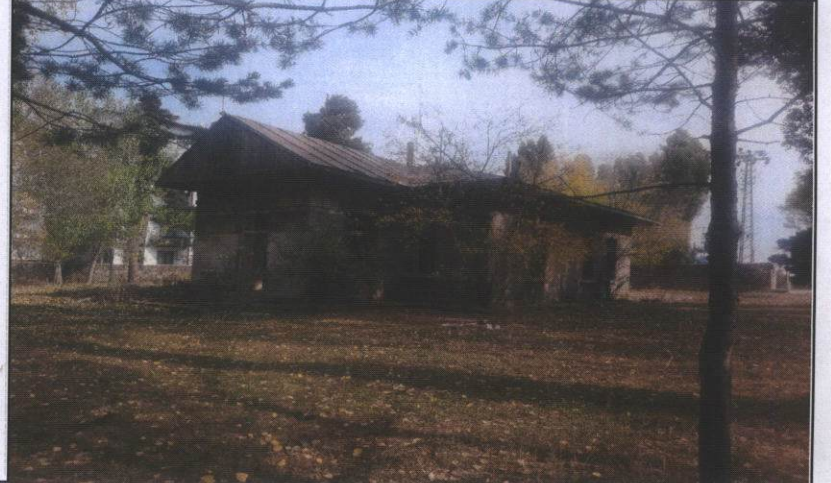
Günümüze sağlam bir şekilde ulaşan taşınmaz kullanılmamakta olup metruk bir durumdadır.
