T.C.
KÜLTÜR VE TURİZM BAKANLIĞI
Kayseri Kültür Varlıklarını Koruma Bölge Kurulu

KARAR

Toplantı No. ve Tarihi : 82 – 16.06.2014
Karar No. ve Tarihi : 1070 - 16.06.2014

AVRUPA KONSEYİ	DOĞAL VE KÜLTÜREL VARLIKLARI KORUMA ENVANTERİ	D.K.V.K.E	ENVANTER NO		
TÜRKİYE	KÜLTÜR VARLIKLARI VE MÜZELER GENEL MÜDÜRLÜĞÜ	ANIT	HARİTA NO		
İLİ: KAYSERİ	İLÇESİ: MELIKGAZI	MAHALLE /KÖY: GESİ MAHALLESİ	KORUMA DERECESİ:	ANITSAL	X
		VEYA MEVKİL:		ÇEVRESEL	1
SOKAK	KADASTRO	PAFTA :	ADA :	PARSEL: 2216	3
ADI: HAMAM	YAPTIRAN:	YAPAN:	MİMARİ ÇAĞI(ÜSLUP):		
BEZİRHANE	YAPIM TARİHİ:	KİTABE:	VAKFIYE:

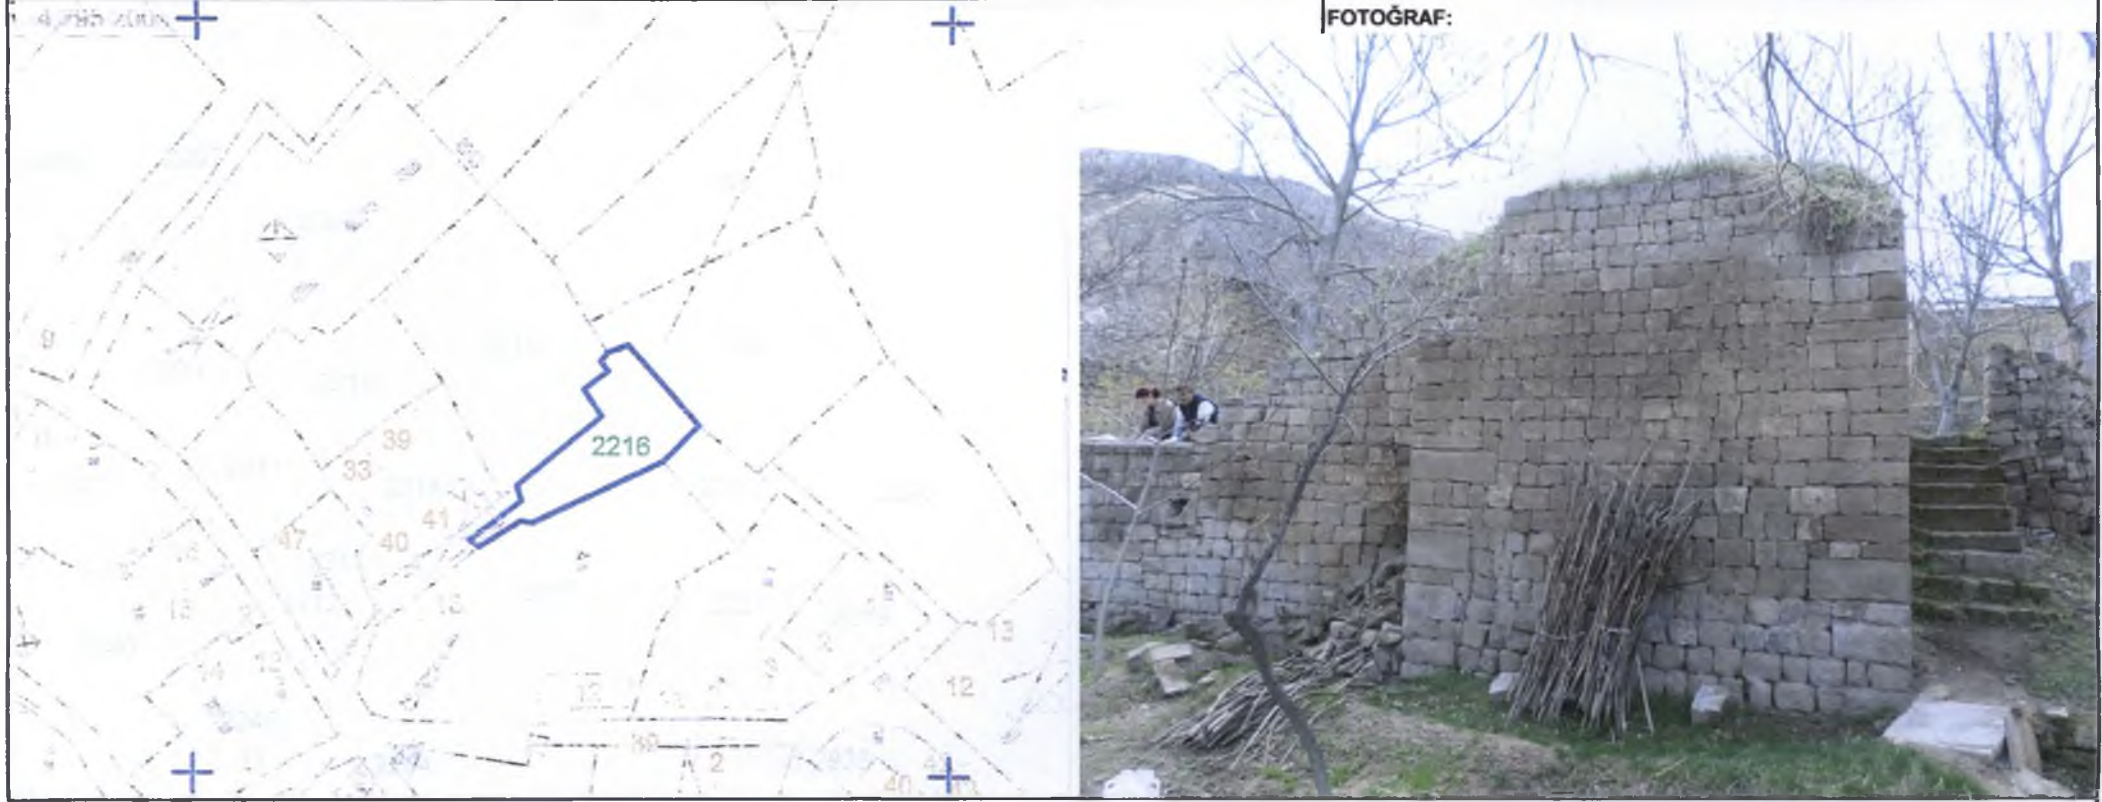
Kullanılmamasından kaynaklı olarak tahrip olmuş durumda olan yapı, eğimli arazi üzerine doğun batı doğrultusunda kaba yonu taş ile yığma olarak üç bölüm halinde inşa edilmiştir.

KORUMA DURUMU	A İYİ	TAŞIYICI YAPI	A DIŞ YAPI	A ÜST YAPI	A İÇ YAPI	A SÜSLEME	A RUTUBET	A YOK
	B ORTA X		B	B	B	B ELEMANLARI	B	B İZİ VAR
	C FENA		C	C	C	C	C	C ÖNEMLİ
