T.C.
KÜLTÜR VE TURİZM BAKANLIĞI
DİYARBAKIR KÜLTÜR VARLIKLARINI
KORUMA BÖLGE KURULU
KARAR

Diyarbakır İli, Merkez, Sur İlçesi, Karaçalı Köyü, tescilli Tilalo Höyüğü sınırlarında bulunan ve köyiçi mevki ile tapunun 244 nolu parseli üzerinde yer alan Güvercin Evlerinin (Boranhaneler) tescil talebine ilişkin; Diyarbakır Kültür Varlıklarını Koruma Bölge Kurulu Müdürlüğü'nün 23.01.2014 tarih ve 284 sayılı uzman raporu ile Diyarbakır Kültür Varlıklarını Koruma Bölge Kurulu'nun 17.09.2014 gün ve 2440 sayılı kararı okundu. Ekleri ve konuya ilişkin bilgi, belgeler incelendi. Yapılan görüşmeler sonunda;

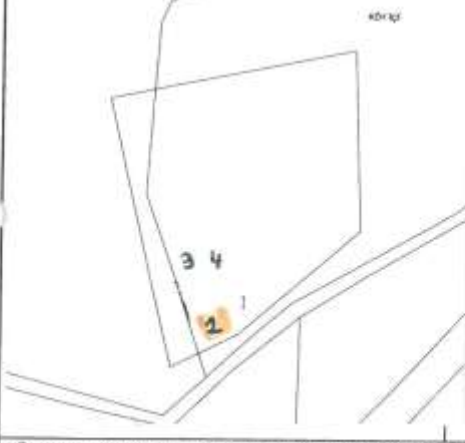
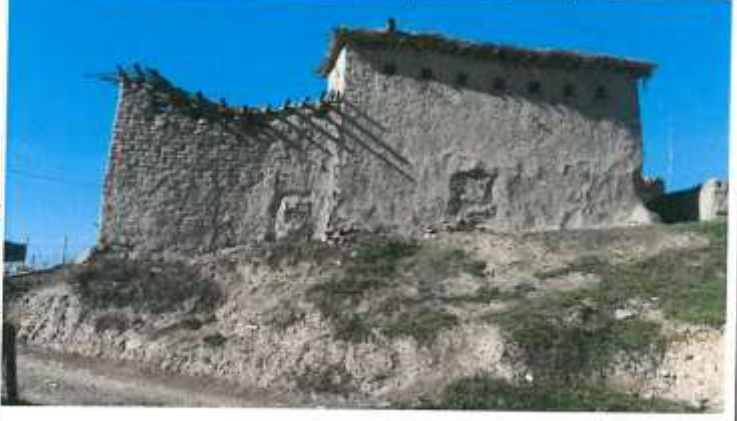
AVRUPA KONSEYİ	DOĞAL VE KÜLTÜREL VARLIKLARI KORUMA ENVANTERİ (D.K.V.K.E)		ENVANTER NO:
T Ü R K İ Y E	KÜLTÜR VARLIKLARI VE MÜZELER GENEL MÜDÜRLÜĞÜ	ANIT	HARITA NO:
İL: DİYARBAKIR	İLÇESİ: MERKEZ	MAHALLE/MEVKİ: Karaçalı Mah.(Köyü)	KORUMA DERECESİ
SOKAK VE KAPI NO:	KAD. :PAFTA: ADA: PARSEL:		ANITSAL 1 2 3 CEVRESEL 1 2 3
ADI :2 NOLU GÜVERCİN EVİ (BORANHANE)	YAPTIRAN:	YAPAN:	MİMARİ ÇAĞI:
	YAPIM TARİHİ:	KİTABE:	VAKFIYE:
GENEL TANIM: Diyarbakır kent merkezinin yaklaşık 8km. kuzeydoğusunda, Karaçalı Köyünün içerisinde, Diyarbakır-Silvan karayolunun kuzey (sol) yönünde yer almaktadır. Söz konusu 2 Nolu Güvercin Evi (Boranhane),dikdörtgen planlı olup, kerpiç malzemeden yapılmıştır. Koordinat: 37S 0615718 4201529			
KORUNMUŞLUK DURUMU: kötü	TAŞIYICI YAPI: kötü	CEPHE DURUMU: Kötü	ÖRTÜ DURUMU: Kötü
			İÇ YAPI DURUMU: Kötü
			BEZEME DURUMU: -
			RUTUBET DURUMU: -

GÖZLEMLER: Korunması gerekli kültür varlığı özelliği göstermektedir.

BUGÜNKÜ SAHİBİ:		BAKIMINDAN SORUMLU OLAN:	
YAPILAN ONARIMLAR:			
AYRINTILI TANITIM: Güvercin Evleri (Boranhaneler), Diyarbakır kent merkezinin yaklaşık 8km. kuzeydoğusunda, Karaçalı Köyünün içerisinde, Diyarbakır-Silvan karayolunun kuzey (sol) yönünde yer almaktadır. Söz konusu 2 Nolu Güvercin Evi (Boranhane), tescilli Tilalo Höyüğü'nün sınırları içerisinde yer alıp, höyüğün batı eteklerinde yer almaktadır. Güvercin evlerinin duvarları kerpiç malzemeden yapılmış olup, çatısı toprak örtülü düz dam şeklinde yapıldığı anlaşılmıştır, ancak üst örtüsünün yer yer yıkık vaziyette olduğu tespit edilmiştir. Yapım tekniği olarak dikdörtgen formlu olarak yapılan güvercin evinin iç kısımları, ölmeli geçişlerle sağlanan kısımlarla örtülmüştür. Bir adet giriş kapısı mevcuttur. Diğer kapılarının kerpiç malzeme ile kapatıldığı görülmüştür.		TEKNİK BİLGİLER: ISITMA SİSTEMİ: KANALİZASYON: SU: ELEKTRİK:	
		ÖZGÜN KULLANIMI: Güvercin Evleri(Boranhane)

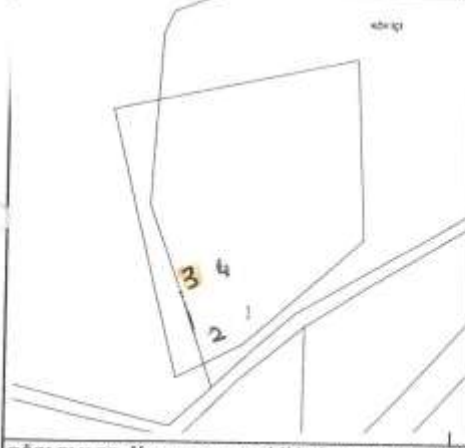
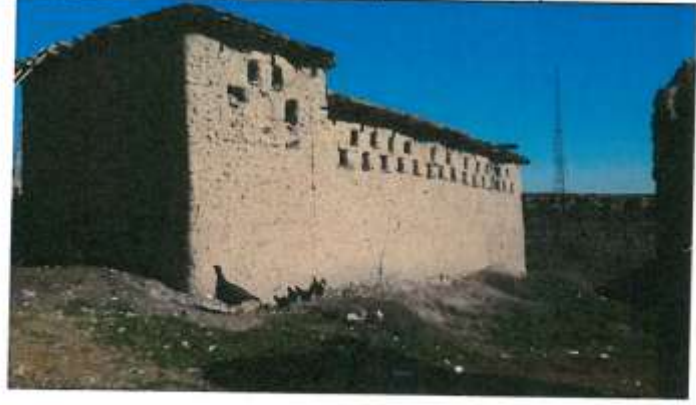
AVRUPA KONSEYİ	DOĞAL VE KÜLTÜREL VARLIKLARI KORUMA ENVANTERİ (D.K.V.K.E)	ENVANTER NO:
TÜRKİYE	KÜLTÜR VARLIKLARI VE MÜZELER GENEL MÜDÜRLÜĞÜ	HARİTA NO:
İLİ: DİYARBAKIR	İLÇESİ: MERKEZ	MAHALLE/MEVKİ: Karaçalı Mah.(Köyü)
SOKAK VE KAPI NO:	KAD. :PAFTA: ADA: PARSEL:	KORUMA DERECESESİ
ADI :3 NOLU GÜVERCİN EVİ (BORANHANE)	YAPTIRAN:	YAPAN:
YAPIM TARİHİ:	KİTABE:	MİMARİ ÇAĞI:
GENEL TANIM: Diyarbakır kent merkezinin yaklaşık 8km. kuzeydoğusunda, Karaçalı Köyünün içerisinde, Diyarbakır-Silvan karayolunun kuzey (sol) yönünde yer almaktadır. Söz konusu 3 Nolu Güvercin Evi (Boranhane),dikdörtgen planlı olup, kerpiç malzemeden yapılmıştır. Koordinat: 37S 0615700 4201573		ANITSAL
KORUNMUŞLUK DURUMU: kötü	TAŞIYICI YAPI: kötü	CEPHE DURUMU: Kötü
ÖRTÜ DURUMU: Kötü	İÇ YAPI DURUMU: Kötü	BEZEME DURUMU: -
RUTUBET DURUMU: -

GÖZLEMLER: Korunması gerekli kültür varlığı özelliği göstermektedir.

AYRINTILI TANITIM: Güvercin Evleri (Boranhaneler), Diyarbakır kent merkezinin yaklaşık 8km. kuzeydoğusunda, Karaçalı Köyünün içerisinde, Diyarbakır-Silvan karayolunun kuzey (sol) yönünde yer almaktadır. Söz konusu 3 Nolu Güvercin Evi (Boranhane), tescilli Tilalo Höyüğü'nün sınırları içerisinde yer alıp, höyüğün batı eteklerinde yer almaktadır. Güvercin evinin duvarları kerpiç malzemeden yapılmış olup, çatısı toprak örtülü düz dam şeklinde yapıldığı anlaşılmıştır ve üst örtüsünün diğer güvercin evlerine göre daha sağlam olduğu görülmüştür. Yapım tekniği olarak dikdörtgen formu olarak yapılmıştır. Bir adet giriş kapısı mevcuttur.

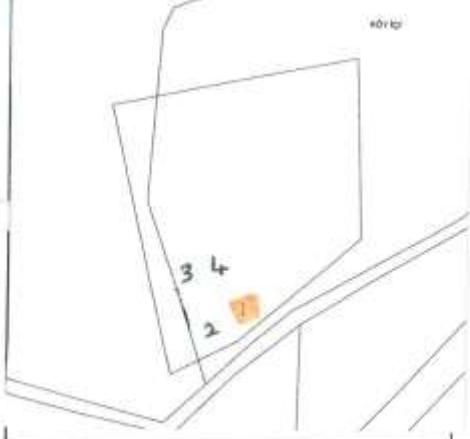
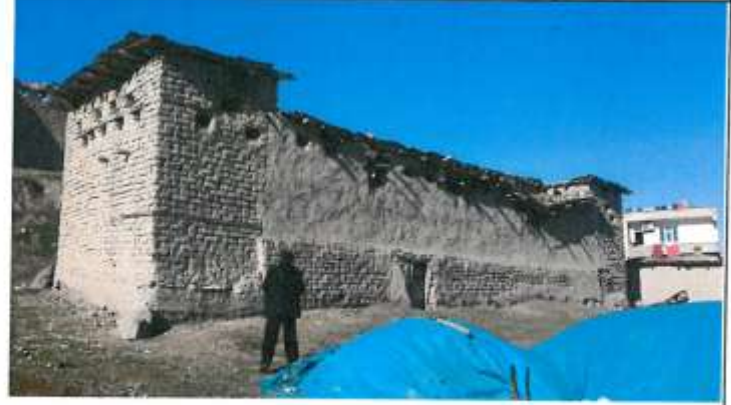
AVRUPA KONSEYİ	DOĞAL VE KÜLTÜREL VARLIKLARI KORUMA ENVANTERİ (D.K.V.K.E)		ENVANTER NO:
TÜRKİYE	KÜLTÜR VARLIKLARI VE MÜZELER GENEL MÜDÜRLÜĞÜ	ANIT	HARİTA NO:
İL: DİYARBAKIR	İLÇESİ: MERKEZ	MAHALLE/MEVKİ: Karaçalı Mah.(Köyü)	KORUMA DERECESİ
SOKAK VE KAPI NO:	KAD.: PAFTA: ADA: PARSEL:		ANITSAL 1 2 3 CEVRESEL 1 2 3
ADI : I NOLU GÜVERCİN EVİ (BORANHANE)	YAPTIRAN:	YAPAN:	MİMARİ ÇAĞI:
	YAPIM TARİHİ:	KİTABE:	VAKFIYE:
GENEL TANIM: Diyarbakır kent merkezinin yaklaşık 8km. kuzeydoğusunda, Karaçalı Köyünün içerisinde, Diyarbakır-Silvan karayolunun kuzey (sol) yönünde yer almaktadır. Söz konusu I Nolu Güvercin Evi (Boranhane),dikdörtgen planlı olup, kerpiç malzemeden yapılmıştır. Koordinat: 37S 0615741 4201546			
KORUNMUŞLUK DURUMU: kötü	TAŞIYICI YAPI: kötü	CEPHE DURUMU: Kötü	ÖRTÜ DURUMU: Kötü
		İÇ YAPI DURUMU: Kötü	BEZEME DURUMU: -
			RUTUBET DURUMU: -

GÖZLEMLER: Korunması gerekli kültür varlığı özelliği göstermektedir.

BUGÜNKÜ SAHİBİ:		BAKIMINDAN SORUMLU OLAN:	
YAPILAN ONARIMLAR:			
AYRINTILI TANITIM: Güvercin Evleri (Boranhaneler), Diyarbakır kent merkezinin yaklaşık 8km. kuzeydoğusunda, Karaçalı Köyünün içerisinde, Diyarbakır-Silvan karayolunun kuzey (sol) yönünde yer almaktadır. Söz konusu I Nolu Güvercin Evi (Boranhane), tescilli Tilalo Höyüğü'nün sınırları içerisinde yer alıp, höyüğün batı eteklerinde yer almaktadır. Güvercin evlerinin duvarları kerpiç malzemeden yapılmış olup, çatısı toprak örtülü düz dam şeklinde yapıldığı anlaşılmıştır. Yapım tekniği olarak dikdörtgen formlu olarak yapılan Güvercin evinin iç kısımları, bölmeli geçişlerle sağlanan kısımlarla örtülmüştür. Bir adet giriş kapısı bulunmaktadır.		TEKNİK BİLGİLER: ISITMA SİSTEMİ: KANALİZASYON: SU: ELEKTRİK:	
		ÖZGÜN KULLANIMI: Güvercin Evleri(Boranhane)	
		BUGÜNKÜ KULLANIMI: Kullanılmamakta	
		ÖNERİLEN KULLANIMI: Boranhane	
		HAZIRLAYANLAR:

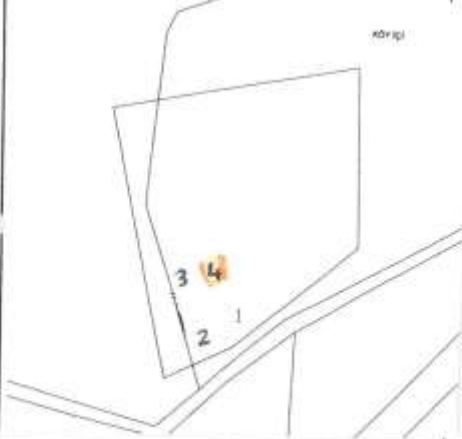
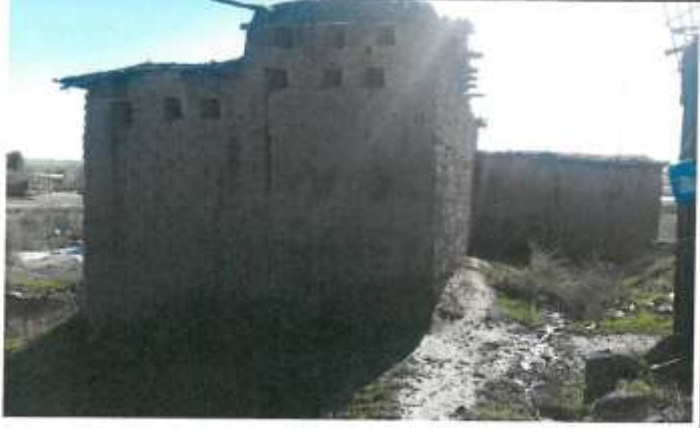
AVRUPA KONSEYİ	DOĞAL VE KÜLTÜREL VARLIKLARI KORUMA ENVANTERİ (D.K.V.K.E)		ENVANTER NO:
T Ü R K İ Y E	KÜLTÜR VARLIKLARI VE MÜZELER GENEL MÜDÜRLÜĞÜ	ANIT	HARİTA NO:
İL: DİYARBAKIR	İLÇESİ: MERKEZ	MAHALLE/MEVKİ: Karaçalı Mah.(Köyü)	KORUMA DERECESİ
SOKAK VE KAPI NO:	KAD. :PAFTA: ADA: PARSEL:		ANITSAL 1 2 3 CEVRESEL 1 2 3
ADI :4. NOLU GÜVERCİN EVİ (BORANHANE)	YAPTIRAN:	YAPAN:	MİMARİ ÇAĞI:
	YAPIM TARİHİ:	KİTABE:	VAKFIYE:
GENEL TANIM: Diyarbakır kent merkezinin yaklaşık 8km. kuzeydoğusunda, Karaçalı Köyünün içerisinde, Diyarbakır-Silvan karayolunun kuzey (sol) yönünde yer almaktadır. Söz konusu 4 Nolu Güvercin Evi (Boranhane),dikdörtgen, "L" planlı olup, kerpiç malzemeden yapılmıştır. Koordinat: 37S 0615718 4201578			
KORUNMUŞLUK DURUMU: kötü	TAŞIYICI YAPI: kötü	CEPHE DURUMU: Kötü	ÖRTÜ DURUMU: Kötü
			İÇ YAPI DURUMU: Kötü
			BEZEME DURUMU: -
			RUTUBET DURUMU: -

GÖZLEMLER: Korunması gerekli kültür varlığı özelliği göstermektedir.

BUGÜNKÜ SAHİBİ:		BAKIMINDAN SORUMLU OLAN:	
YAPILAN ONARIMLAR:			
AYRINTILI TANITIM: Güvercin Evleri (Boranhaneler), Diyarbakır kent merkezinin yaklaşık 8km. kuzeydoğusunda, Karaçalı Köyünün içerisinde, Diyarbakır-Silvan karayolunun kuzey (sol) yönünde yer almaktadır. Söz konusu 4 Nolu Güvercin Evi (Boranhane), tescilli Tilalo Höyüğü'nün sınırları içerisinde yer alıp, höyüğün batı eteklerinde yer almaktadır. Güvercin evinin duvarları kerpiç malzemeden yapılmış olup, çatısı toprak örtülü düz dam şeklinde yapıldığı anlaşılmıştır, ve üst örtüsünde yer yer yıkılmaların olduğu görülmüş ancak sağlam vaziyettedir. Yapım tekniği olarak dikdörtgen, "L" formu olarak yapılmıştır. Bir adet giriş kapısı mevcuttur.		TEKNİK BİLGİLER: ISITMA SİSTEMİ: KANALİZASYON: SU: ELEKTRİK:	
		ÖZGÜN KULLANIMI: Güvercin Evleri(Boranhane)	
		BUGÜNKÜ KULLANIMI: Kullanılmamakta	
		ÖNERİLEN KULLANIMI: Boranhane	
		HAZIRLAYANLAR:
