KÜLTÜR VE TURİZM BAKANLIĞI
İZMİR 2 NUMARALI KÜLTÜR VARLIKLARINI
KORUMA BÖLGE KURULU
KARAR

KARAR TARİHİ VE NO : 20.11.2015-5912

Manisa İli, Kula İlçesi, Çiftçiibrahim Mahallesinde tapulama harici alanda bulunan köprünün kültür varlığı niteliği taşıması nedeniyle tescil işlemlerinin yapılmasına karar verilen İzmir 2 Numaralı Kültür Varlıklarını Koruma Bölge Kurulu'nun 25.06.2015 tarih, 5378 sayılı kararı, 2863 sayılı Kanununun 7. Maddesi gereği iletilen kurum görüşleri, Kurul Müdürlüğü uzmanlarınca hazırlanan 18.11.2015 tarih ve 1131 sayılı rapor okundu, ekleri ve işlem dosyası incelendi, yapılan görüşmeler sonunda;

AVRUPA KONSEYİ	Doğal Ve Kültürel Varlıkları Koruma Envanteri D.K.C.K.E		KÜLTÜR VARLIĞI	Envanter No: 45.06.1.0 45.06/758		
TÜRKİYE	Kültür Varlıkları ve Müzeler Genel Müdürlüğü			Harita No:		
İli: MANISA	İlçesi: KULA	Mahalle Köy: ÇİFTÇİBRAHİM		KORUMA DERECESESİ	1.Grup Yapı	X
SOKAK :-		Pafta :-	Ada :-		Parsel :-	2.Grup Yapı
Adı: KÖPRÜ	Yaptıran: -	Yapan: -	Mimari Çağı: -			
	Yapım Tarihi: 1950'ler	Kitabe: -	Üslup: -			
			Vakfiye: -

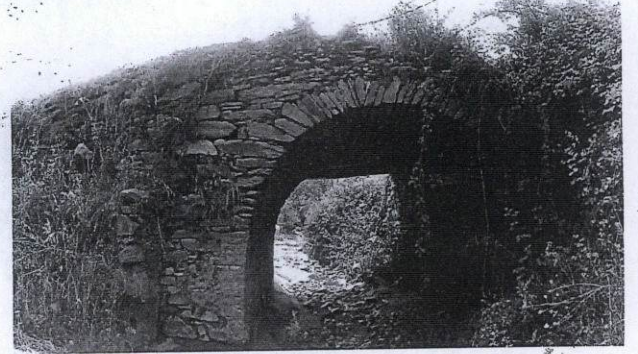
Fotoğraf

Gözlemler: Betonarme sistemle müdahale görmüş köprüün tempan duvarlarında derin çatlak, malzeme kayıpları ve kaymalar tespit edilmiştir.

Yapılan Onarımlar: Köprü betonarme elemanlarla genişletilmiş, Kayrak taşlarından oluşan köprüün betonarme temelini üstüne yeniden inşa edildiği düşünülmektedir.

Günümüzde halen kullanılmakta olan köprü sağlam kayalık zemin üzerinde yuvarlak kemere sahip tek gözlü olarak kayrak taşları ile imal edilmiştir. Köprüün ayakları daha sonradan yapıldığı anlaşılan betonarme elemanların üstüne oturmakta olup, yine sonradan müdahale görüp, betonarme kirişli döşeme yapılarak genişletilmiştir. Köprüün uzunluğu yaklaşık 7,50 m., eni 2,00 m.lik betonarme döşeme ile birlikte toplam 6,00 m.'dir. Yapıda siva kayıpları olup, çimento esaslı sıvayla onarım yapılmıştır. Yapılan sözlü araştırmada köprüün 1950'lerde köylülerin imkanlarıyla, inşa edildiği öğrenilmiştir. Köprüün üstü stabilize kaplı olup korkuluğu bulunmamaktadır. Statik deformasyonları, sonradan yapılmış müdahaleleri, kurpta yer alması ve korkuluklarının bulunmaması sebeplerinden dolayı köprüün üstünden araç ve yaya geçişi tehlike arz etmektedir.
