T.C.
KÜLTÜR VE TURİZM BAKANLIĞI
DIYARBAKIR KÜLTÜRVARLIKLARINI
KORUMA BÖLGE KURULU
KARAR

Diyarbakır ili, Çüngüş ilçesi, Oyuklu köyünde bulunan, tapulama harici alanda kalan Hacı Piyarı Çeşmesi'nin tesciline ilişkin; Diyarbakır Valiliği İl Kültür ve Turizm Müdürlüğü'nün 15.08.2011 tarih ve 2982 sayılı yazısı ile Diyarbakır Kültür Varlıklarını Koruma Bölge Kurulu Müdürlüğü'nün 23.02.2016 tarih ve 379 sayılı uzman raporu okundu. Ekleri ve konuya ilişkin bilgi, belgeler incelendi. Yapılan görüşmeler sonunda;

AVRUPA KONSEYİ	KÜLTÜREL VARLIKLARI KORUMA ENVANTERİ (D.K.V.K.E)		ENVANTER NO:	
T Ü R K İ Y E	KÜLTÜR VARLIKLARI VE MÜZELER GENEL MÜDÜRLÜĞÜ		ANIT	
İLİ: DİYARBAKIR	İLÇESİ: Çüngüş	MAHALLE/MEVKİ: Oyuklu	KORUMA DERECE	ANITSAL
SOKAK VE KAPI NO:	KAD.:PAFTA: ADA: - PARSEL: -		ÇEVRESEL	
ADI :Hacı Pıyırı Çeşmesi	YAPTIRAN:	YAPAN:	MİMARİ ÇAĞI:	
	YAPIM TARİHİ:	KİTABE:Var	VAKFIYE:	
GENEL TANIM: Çeşmenin yapımında kalker taşı kullanılmış olup çeşme dikdörtgen planlıdır.				
KORUNMUŞLUK DURUMU:ORTA	TASİYİCİ YAPI:ORTA	CEPHE DURUMU: KÖTÜ	ÖRTÜ DURUMU: ORTA	İÇ YAPI DURUMU: ORTA
		BEZEME DURUMU: YOK	RUTUBET DURUMU: ORTA

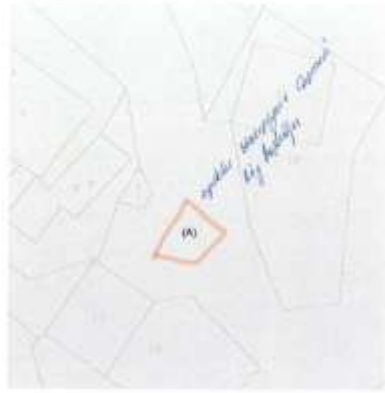
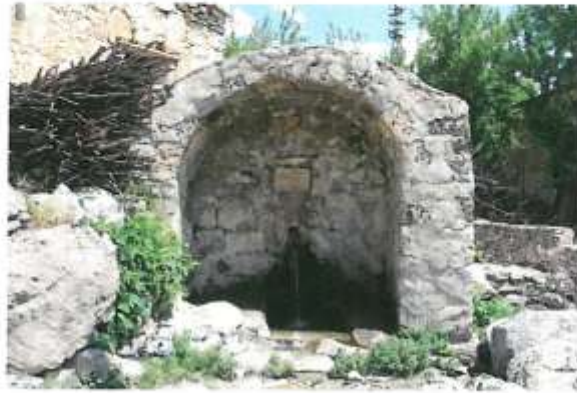
GÖZLEMLER: Hacı Pıyırı Çeşmesi -2 günümüz itibari ile aktiftir.

YAPILAN ONARIMLAR: Çeşmenin iç ve dış duvarlarına çimento esaslı sıva ile müdahalede bulunulmuş olup derz yapılmıştır.

Hacı Pıyırı Çeşmesi günümüz itibari ile aktiftir. Yapımında kalker + bazalt taşı kullanılmış olup çeşme dikdörtgen planlıdır. Söz konusu çeşmenin yarım daire kemerli kısmında düzgün kesme taş malzeme kullanılmışken diğer bölümlerinde moloz taş malzeme kullanılmıştır. Çeşmenin batı iç duvarında dikdörtgen formlu bir niş bulunmakta olup, çeşmenin ön kısmında dikdörtgen bir kurna bulunmaktadır. Çeşme lülesinin üst kısmında kalker taşından yapılmış üç satırlık bir kitabe bulunmaktadır. Çeşmenin iç ve dış duvarlarına çimento esaslı sıva ile müdahalede bulunulmuş olup derz yapılmıştır.
