**KÜLTÜR VE TURİZM BAKANLIĞI**  
**İZMİR 2 NUMARALI KÜLTÜR VARLIKLARINI**  
**KORUMA BÖLGE KURULU**  
**KARAR**

KARAR TARİHİ VE NO : 09.09.2016-7004

İzmir ili, Bergama ilçesi, Selçuk mahallesinde; tapunun 414 ada, 33 parselinde özel mülkiyete ait taşınmazın, konumu, plan şeması ve cephe özellikleri açısından yerel mimari yapıların özgün niteliklerini taşıdığından 2863 sayılı yasanın 7. Maddesi kapsamında korunması gerekli taşınmaz kültür varlığı olarak tescil edilmesine, yapı grubunun 2 (iki) olarak belirlenmesine, karar verildi.

Genel Tanım: Avlulu Kâgir Ev

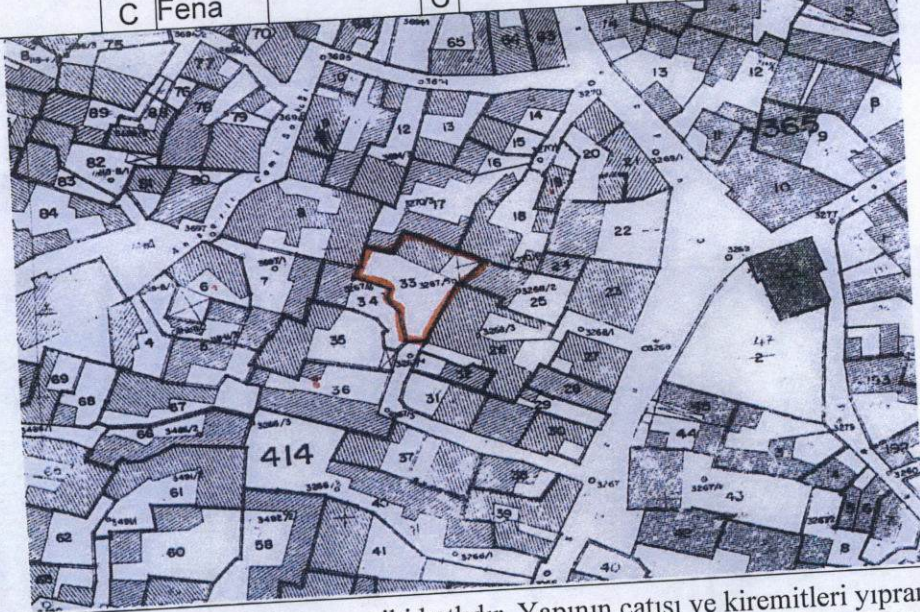
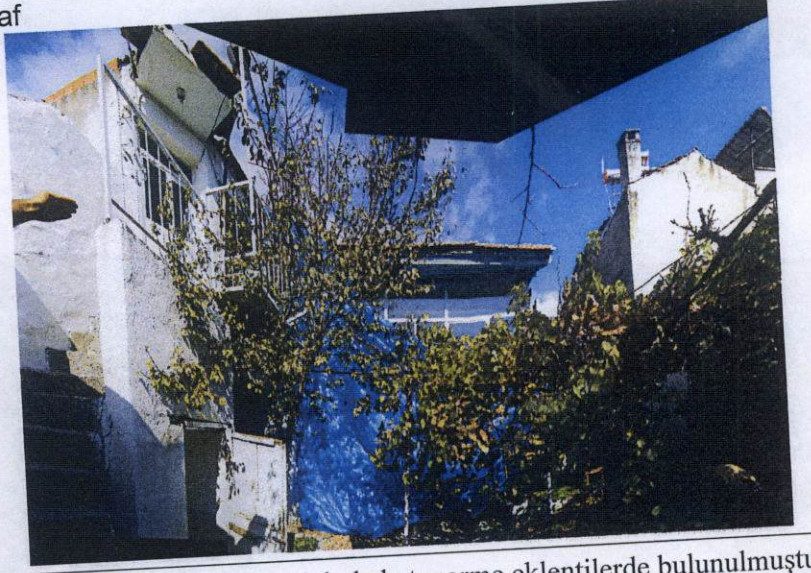
Fotoğraf

**Gözlemler:** Avlulu kâgir yapı iki katlıdır. Yapının çatısı ve kiremitleri yıpranmış durumda olup yapıya dönem içinde betonarme eklentilerde bulunulmuştur. **Bakımından sorumlu olması gereken kuruluş:** Mal sahibi ve Belediyesi

**Yapılan Onarımlar:** Hole bakan kapılardan biri kapatılmıştır. Dış sofanın bahçeye bakan cephesi yaklaşık yarım metrelik duvar üzeri tavana kadar pencere ile kapatılmıştır.

**Ayrıntılı Tanım:** Parselde ana yapı ve müştemilatı olmak üzere iki adet yapı bulunmaktadır. Ana yapı dış sofalı plan tipine sahiptir. Her iki yapının üst katlarına giriş bir birinden bağımsızken, müştemilattan üst kata geçişi sağlayan merdivenler iptal edilip, buraya geçiş ana yapının içinden sağlanmıştır. Ana yapının ikinci katında bulunan giriş kapısı kare bir hole açılmakta ve müştemilat bu hole bakan oda ile ana yapıya bağlanmaktadır. Bu odanın hole bakan geniş bir penceresi vardır. Odanın zemini ahşap kaplamadır ve odada iki kapılı ahşap gömme bir dolap bulunmaktadır. Bu odadan mutfak olarak kullanılan başka bir mekana geçilmektedir. Mutfakta tezgah, ahşap dolaplar ve bir küçük pencere bulunmaktadır. Hole bakan diğer kapı ise sonradan kapatıldığı anlaşılan dış sofaya açılmaktadır. Dış sofaya bu holden 3 betonarme merdiven ile inilmektedir. Ana yapı iki katlı olup dış sofalı plan tipine sahiptir. Alt katında yarım metrelik duvarla çevrelenmiş bir dış sofa vardır. Bu mekan ahşap hatıllı üst örtüye sahiptir. Dış sofaya birer kapıyla bağlanan 3 mekan vardır. Bu mekanlardan biri kare planlı küçük içinde gideri olan bir yapıdır. Diğer oda mutfak olarak düzenlenmiş tezgah bulunan şuan kullanıma uygun olmayan yıpranmış mekandır. Mutfağın üzeri ahşap tavanlıdır. Diğer oda ise yine yıpranmış rutubet izleri görülen kullanıma uygun olmayan bir mekandır. Üzeri ahşap hatıllarla desteklenmiş ahşap tavan ile örtülmüştür. Üst kata bahçedeki betonarme merdivenden çıkılmaktadır. Üst katın giriş kapısı kare bir hole açılmaktadır. Hole bağlı bir oda bulunmaktadır. Odada dış sofanın bahçeye bakan cephesi yaklaşık yarım metrelik duvar üzeri tavana kadar pencere ile kapatılmıştır. Zemini karo taş kaplı olan bu sofaya açılan iki oda vardır. Bu odaların zemini ve tavanı ahşap olup içerisinde ahşap gömme dolaplar vardır. Yapının çatısı ve kiremitleri yıpranmış durumdadır.
