T.C.  
**KÜLTÜR VE TURİZM BAKANLIĞI**  
**İZMİR 2 NUMARALI KÜLTÜR VARLIKLARINI**  
**KORUMA BÖLGE KURULU**  
**KARAR**

KARAR TARİHİ VE NO : 09.09.2016-7006

İzmir ili, Bergama ilçesi, Barbaros Mahallesinde; tapunun 333 ada 20 parselinde özel mülkiyete ait taşınmazın, yapıldığı dönemin mimari özelliklerini yansıtmaması nedeniyle, 2863 sayılı yasanın 7. Maddesi kapsamında korunması gerekli taşınmaz kültür varlığı olarak tescil edilmesine, yapı grubunun 2 (iki) olarak belirlenmesine, karar verildi.

AVRUPA KONSEYİ	Doğal Ve Kültürel Varlıkları Koruma Envanteri D.K.C.K.E		KÜLTÜR VARLIĞI	Envanter No:
TÜRKİYE	Kültür Varlıkları ve Müzeler Genel Müdürlüğü			Harita No:
İli: İZMİR	İlçesi: BERGAMA	Mahalle Köy: BARBAROS		KORUMA DERECESİ
SOKAK:	Pafta:	Ada: 333	Parsel: 20	
Adı: Konut	Yaptıran: -	Yapan: -	Mimari Çağı: -	2. Grup Yapı
	Yapım Tarihi:	Kitabe: -	Üslup: -	X
			Vakfiye:-

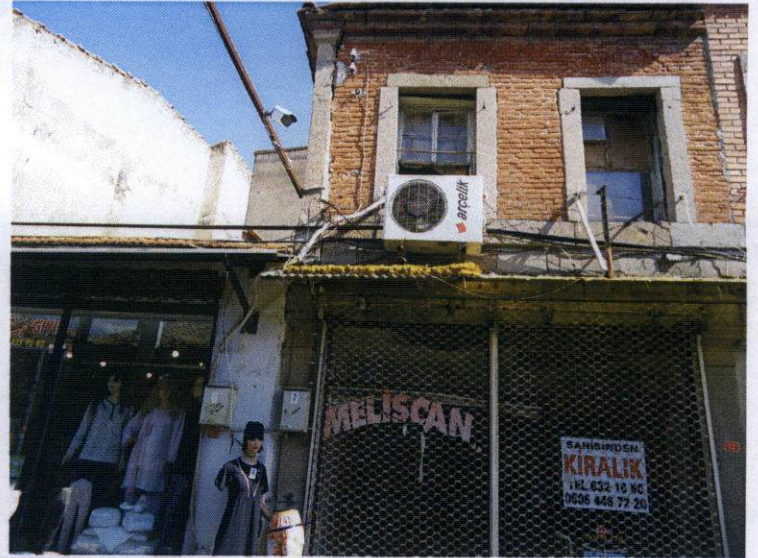
Fotoğraf:

**Gözlemler:** İki katlı yığma kâgir yapıya, zemin kat büyütülerek ticarethane işlevi kazandırıldığı görülmüştür. Yapı muhtemelen bitişindeki taşınmazla bütüncen sonraki dönemde ikiye bölünmüştür. Yapının üst katında duvarda ayrılmalar başlamış, yan cephe duvarı dışa doğru sehim yapmış, zemin katta taşıyıcı duvarın kaldırılması sebebiyle üst kattaki bağdadi duvarda hasarların oluştuğu görülmüştür. Üst katta sol taraftaki duvarın yerinde olmadığı, sadece ahşap dikmelerin bulunduğu görülmüştür.

**Ayrıntılı Tanım:** Yapı dikdörtgen planlı ve iki katlıdır. İki katlı ticarethane yapısının yaklaşık 60 yıl önce zemin katı büyütülerek ticaret işlevi verildiği görülmüştür. Kâgir yığma yapıya ticarethane işlevi kazandırılması aşamasında zemin kattaki duvar kaldırılmıştır. Yapının üst kata çıkan merdiven geçici olarak konulmuştur. Yapının üst katı bir oda ve bir holden oluşmaktadır. Odanın tavanı kontrplak kaplama, holdin tavanı ise özgün ahşap kaplamadır. Zemin katta tavan alçıpan malzemeyle kaplanmış ve tavan kaplamasında yüksek oranda bozulmalar görülmüştür. Kâgir yığma yapının güneybatı cephesinde beden duvarı dolgu tuğla malzemeyle örülmüş; üst katta söveli iki adet pencere, yan cephede ise bir adet pencere bulunmaktadır. Zeminden yaklaşık birinci kat silmesine kadar alüminyum çerçeveden cam vitrin bulunmakta ve giriş kapısı bu cepheyi doldurmaktadır. Yapının üst katında duvarda ayrılmalar başlamış, yan cephe duvarı dışa doğru sehim yapmıştır. Zemin katta taşıyıcı duvarın kaldırılması üst kattaki bağdadi duvarda hasara sebep olmuştur. Üst katta sol taraftaki duvar yerinde olmayıp sadece ahşap dikmeler mevcuttur. Yapı muhtemelen bitişindeki taşınmazla bütüncen sonraki dönemde ikiye bölünmüştür. Yapının çatısı hasarlı durumdadır.
