| AVRUPA KONSEYİ | Doğal Ve Kültürel Varlıkları Koruma Envanteri D.K.C.K.E | | KÜLTÜR VARLIĞI | Envanter No: 45.00.5.0 | | | | |
| İli: MANİSA | İlçesi: AHMETLİ | Mahalle Köy: Ulucami Mh. | | KORUMA DERECESİ | 1.Grup Yapı | | | |
| Adı: KONUT | Yaptıran: - | Yapan: - | Mimari Çağı: CUMHURİYET | | | | | |
| Genel Tanım: Bir katlı iç sofalı kargir konut yapısı. | | | | | | | | |

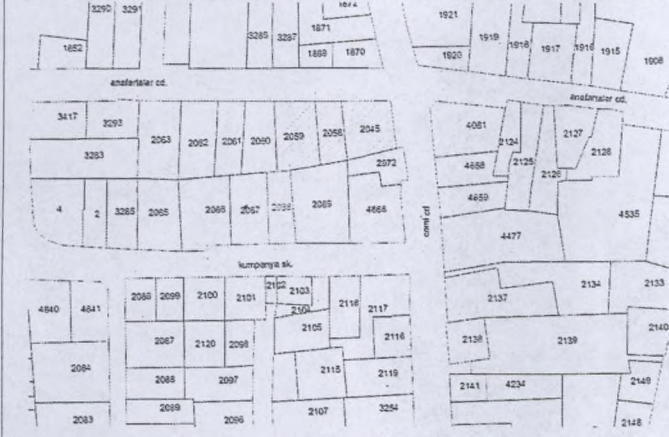
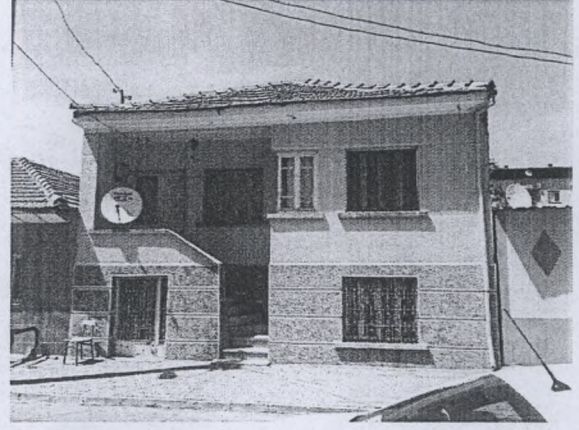
Gözlemler: Çatıda şekil bozukluğu gözlenmiştir.

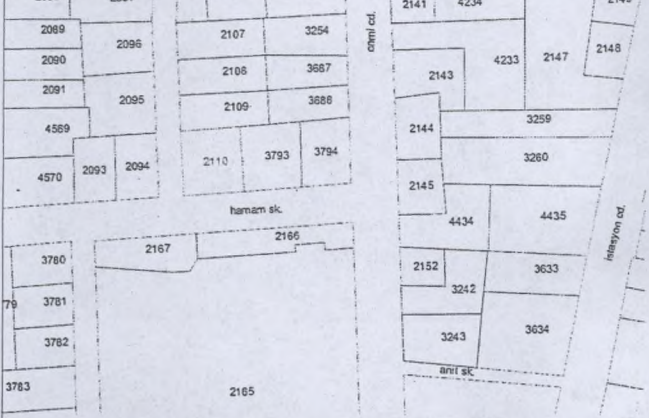
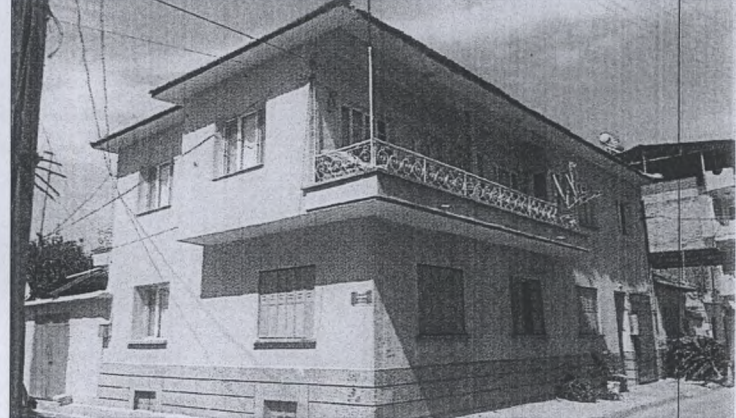
Gözlemler: Çatı saçaklarında bozulmalar mevcuttur, ayrıca yapının arka cephesine bitişik oluklu levha örtüşü sundurma ve avlusuna üst kata çıkan merdiven eklenmiş, avludan yapıya giriş kapısı etrafı seramikle kaplanmış ve çelik kapı haline getirilmiştir. Yapının zemin katındaki mutfak yenilenmiştir. Ahşap avlu kapısı demirle, alt kat pencereleri ise plastik doğrama ile değiştirilmiştir.

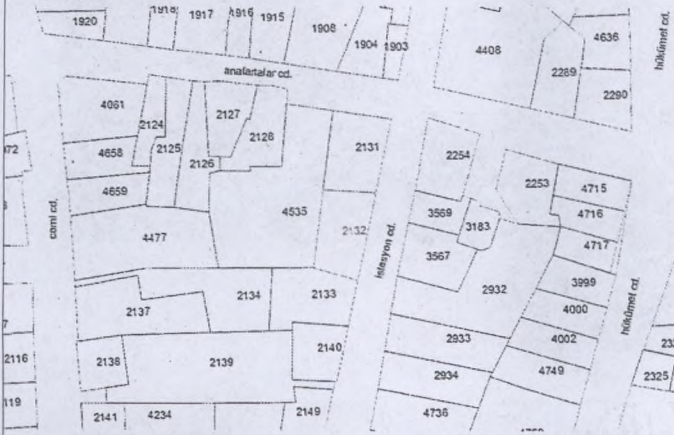
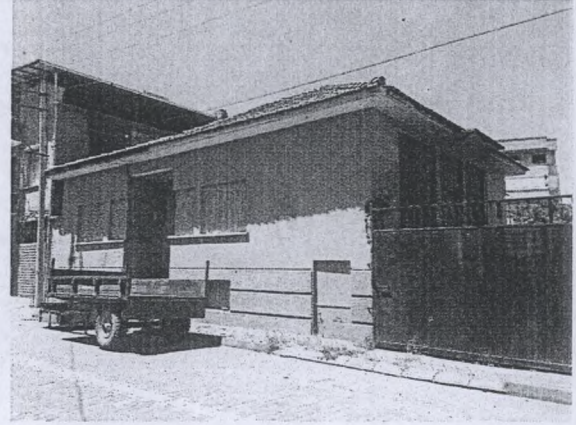
Gözlemler: Çatı saçaklarında nem izleri gözlenmiştir.
