İZMİR 2 NUMARALI KÜLTÜR VARLIKLARINI
KORUMA BÖLGE KURULU MÜDÜRLÜĞÜ

İZMİR 2 NUMARALI KÜLTÜR VARLIKLARINI
KORUMA BÖLGE KURULUNUN
25/11/2016 TARİH VE 7342 SAYILI KARAR EKİDİR

AVRUPA KONSEYİ	Doğal Ve Kültürel Varlıkları Koruma Envanteri D.K.C.K.E		KÜLTÜR VARLIĞI	Envanter No: 45.00.5.0	
TÜRKİYE	Kültür Varlıkları ve Müzeler Genel Müdürlüğü			Harita No:	
İli: MANİSA	İlçesi: AHMETLİ	Mahalle Köy: Ahmetli Mh. (Tapu) Ulucami Mh.		KORUMA DERECESESİ	1.Grup Yapı
SOKAK : CAMI CAD.		Pafta : 9	Ada : -		Parsel : 3243
Adı: KONUT	Yaptıran: -	Yapan: -	Mimari Çağı: CUMHURİYET		
	Yapım Tarihi: -	Kitabe: -	Vakfiye:-

Genel Tanım: İki katlı kargir konut yapısı.

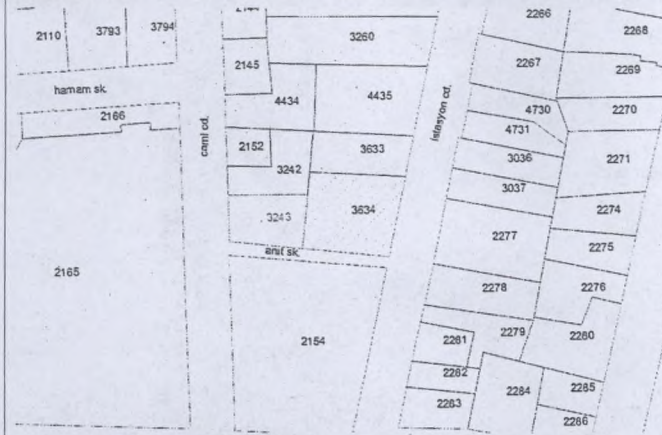
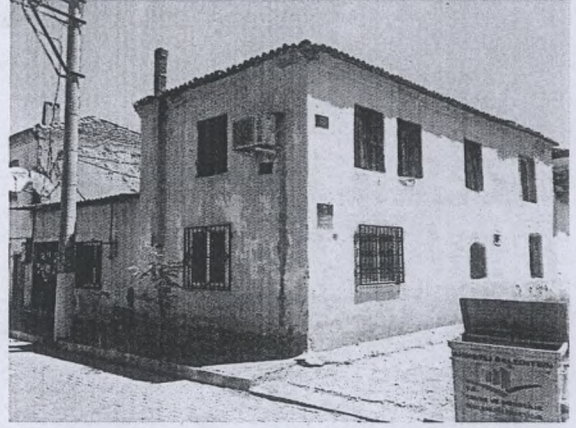
Fotoğraf

Gözlemler: Cephelerde sıva kabarmaları ve dökülmeleri, saçak silmelerinde bozulmalar, çatıda sehim ve malzeme kayıpları bulunmaktadır. Alt kata iki pencere doğraması plastik yenilenmiştir.

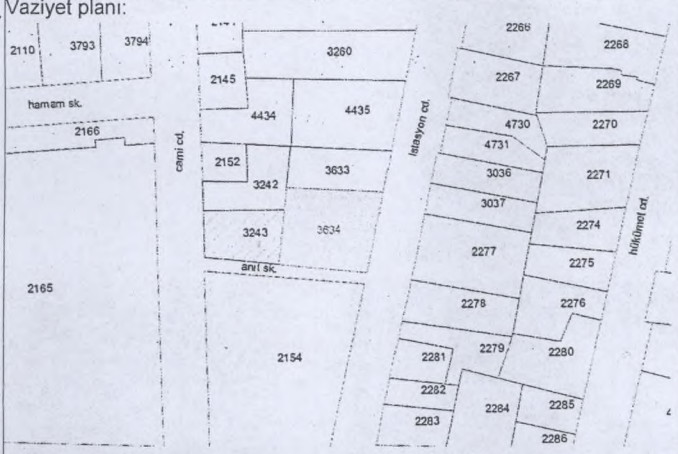
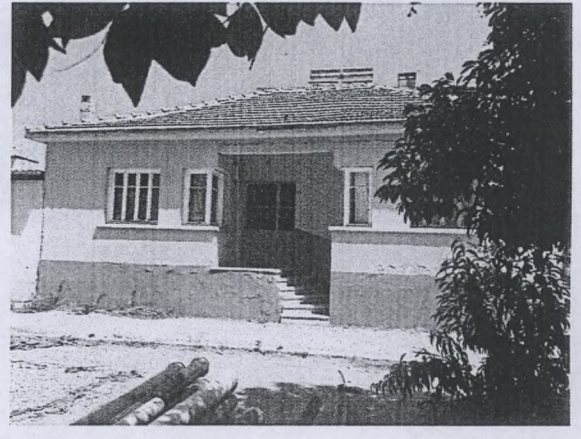
Fotoğraf

Gözlemler: Cepelerde sıva kabarmaları, dökülmeleri, arka cepheye bitişik büyük bir üst örtü yapılmış
 Bugünkü Sahibi: Özel mülkiyet
 Bakımından sorumlu olması gereken kuruluş: Şahıs, belediye.
