**KÜLTÜR VE TURİZM BAKANLIĞI**  
**İZMİR 2 NUMARALI KÜLTÜR VARLIKLARINI**  
**KORUMA BÖLGE KURULU**  
**KARAR**

MANİSA İLİ, SARIGÖL İLÇESİ, BAHARLAR MAHALLESİ  
(DOLAY ÇEŞMESİ)

MANİSA İLİ, SARIGÖL İLÇESİ, BAHARLAR MAH., 11 PAFTA,

455 PARSELDEKİ ÇEŞME HK.

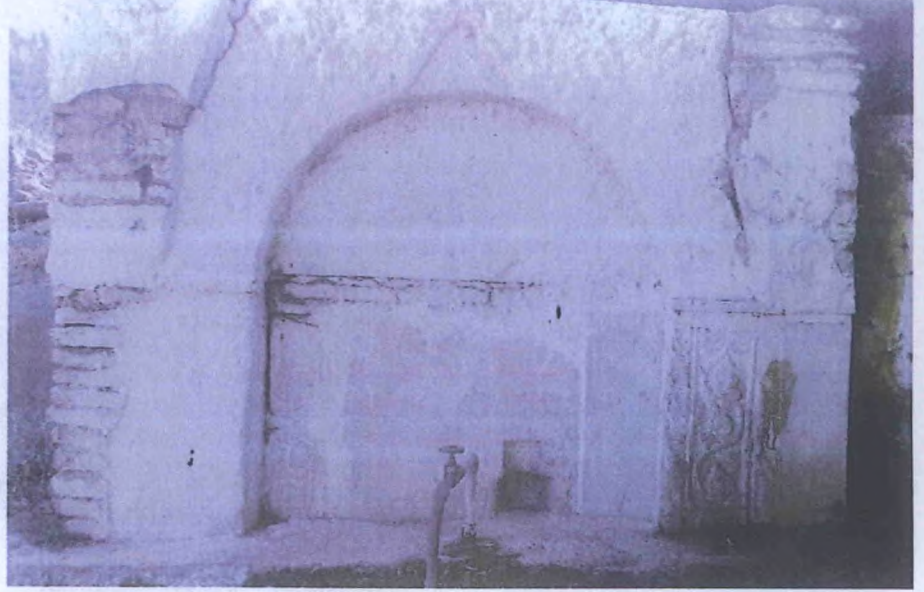
FOTOĞRAF :

Çeşmenin onarıma ihtiyacı vardır.

Tuğla malzemeden yığma olarak inşa edilen çeşme, uzun dikdörtgen yapıya sahiptir. Çeşmenin kitabesi bulunmamaktadır. Ancak ayna kısmına muhtemelen sonradan ters olarak koyulmuş olan mermer üzerinde Yunan harfleriyle yazılmış bir yazıt bulunmaktadır. Çeşmenin sağ kısmında yine devşirme olarak getirildiği düşünülen sütun üzerinde bitkisel motifler bulunmaktadır. Çeşmenin ön kısmı yuvarlak kemerlidir. Çeşmenin ön kısmında bulunan yalak iki yönde uzatılmıştır.

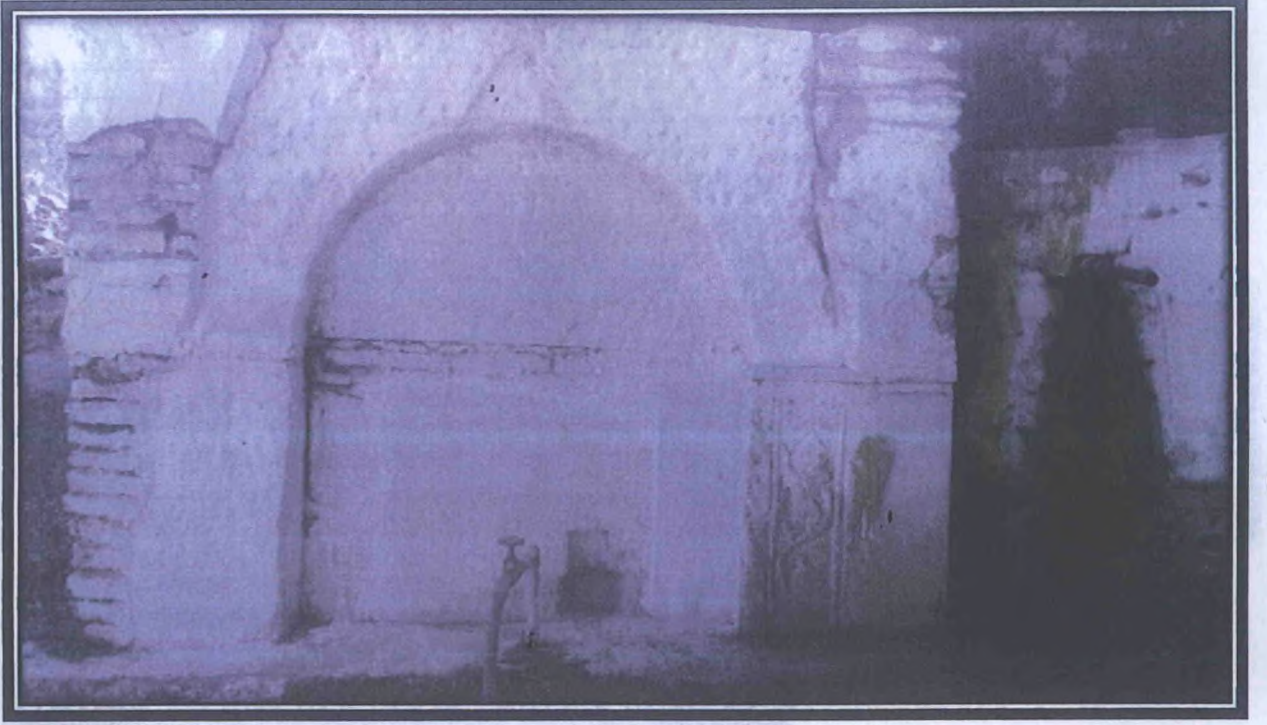
Genel görünüm

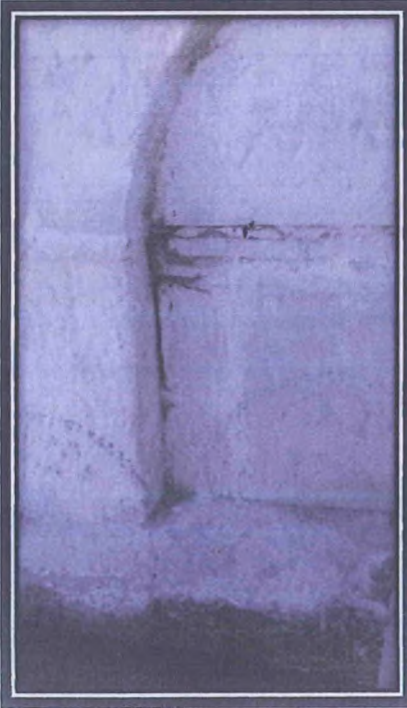
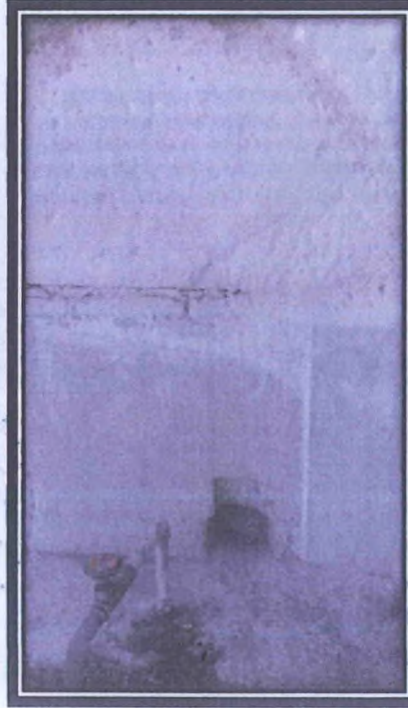
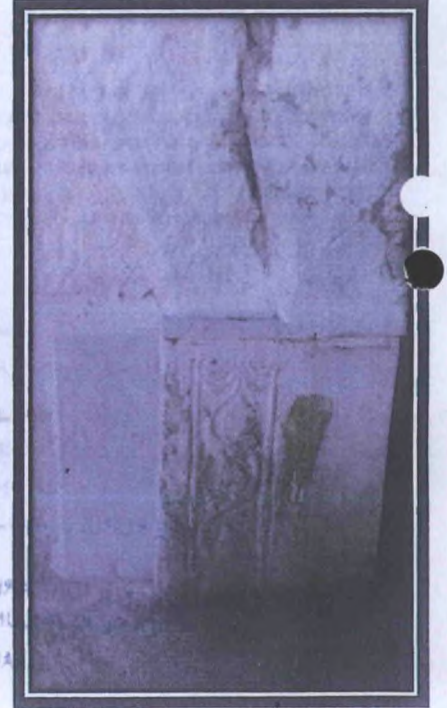
Çeşme Ayna Kısmı Detayları
