T.C.
KÜLTÜR VE TURİZM BAKANLIĞI
İZMİR 2 NUMARALI KÜLTÜR VARLIKLARINI
KORUMA BÖLGE KURULU
KARAR

45.16/164

AVRUPA KONSEYİ	Doğal Ve Kültürel Varlıkları Koruma Envanteri D.K.C.K.E		KÜLTÜR VARLIĞI	Envanter No: 45.16/164	
TÜRKİYE	Kültür Varlıkları ve Müzeler Genel Müdürlüğü			Harita No:	
İli: MANİSA	İlçesi: ŞEHZADELER	Mahalle Köy: EGE MAHALLESİ		KORUMA DERECESİ	1.Grup Yapı
SOKAK :1302 Sk.		Pafta : -	Ada : 373		Parsel :6
Adı : -	Yaptıran : -	Yapan : -		Mimari Çağı: Modern	Rutubet
	Yapım Tarihi : -	Kitabe : -		Üslup: Erken Cumhuriyet dönemi	
Vakfiye: -

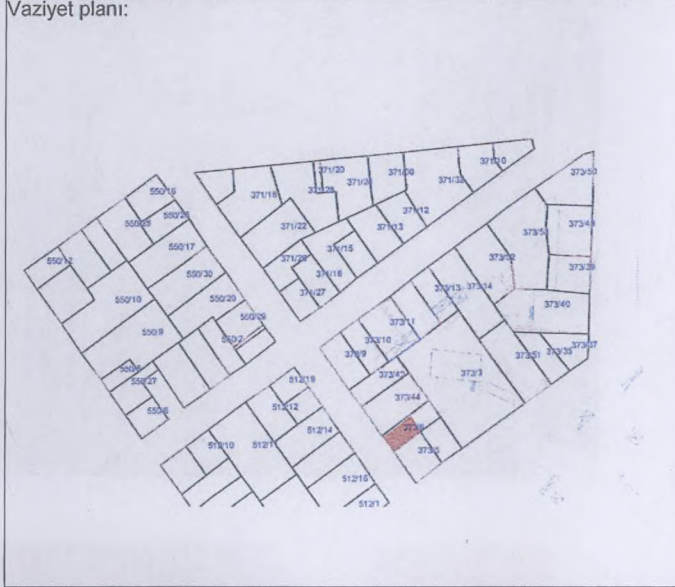
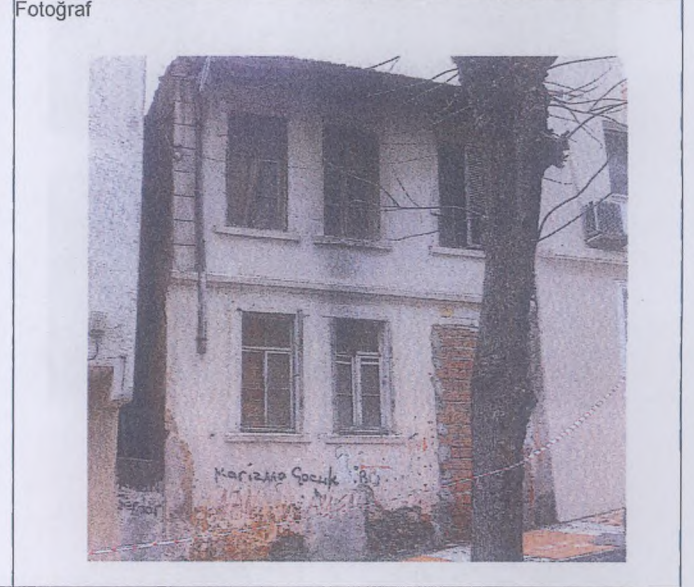
Gözlemler: Yapının 44 parseline bakan cephesindeki duvarı yıkılmış ve diğer duvarlarında da yapısal çatlaklar mevcut olup, güçlendirmeye ihtiyaç duymaktadır.

Yapılan Onarımlar:					
Ayrıntılı Tanım:					
Yapı, 2 katlı konut yapısı olup, Marsilya kiremitle örtülü kırma çatılıdır. Yapı moloz taş malzemeden kagir olarak inşa edilmiştir. Yapının yola bakan cephesi sıvalı olup, zemin kat pencere altı sıva döküntüleri mevcuttur ve 1. katın köşe kısımlarına sıva ile kesme taş şekli verilmiştir. Giriş kapısı ve zemin kat pencerelere açıklıkları tuğlayla kapatılmıştır. Giriş açıklığının solunda 2 adet dikdörtgen formlu ahşap malzemeli pencere bulunmaktadır. Pencere açıklığının hemen üzerinde kat silmesi mevcuttur. 1. katta dikdörtgen formlu ahşap malzemeli 3 adet pencere açıklığı bulunmaktadır. Yapının sağ ve sol cepheleri sağdır. Arka cephede görülebildiği kadarıyla 1. katta kapısı mevcut olup sağ ve solunda dikdörtgen formlu yıpranmış ahşap malzemeli 2 adet pencere bulunmaktadır. Sıva döküntülerinin olduğu yapıda tuğla malzeme kullanıldığı anlaşılmaktadır. Devamı arka sayfada...

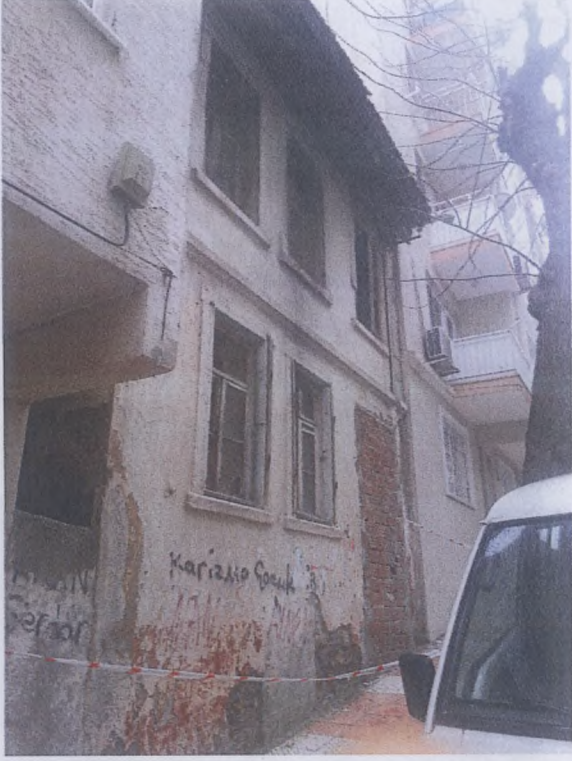
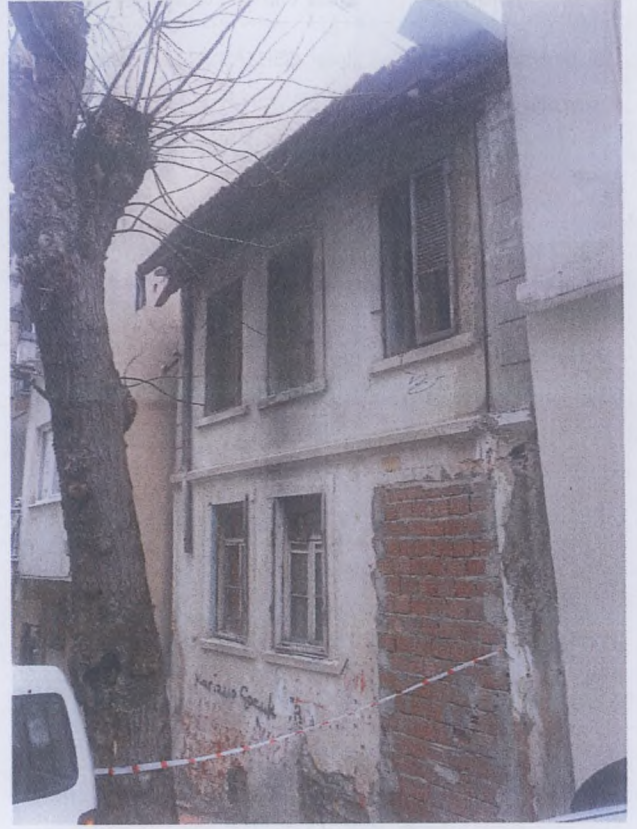
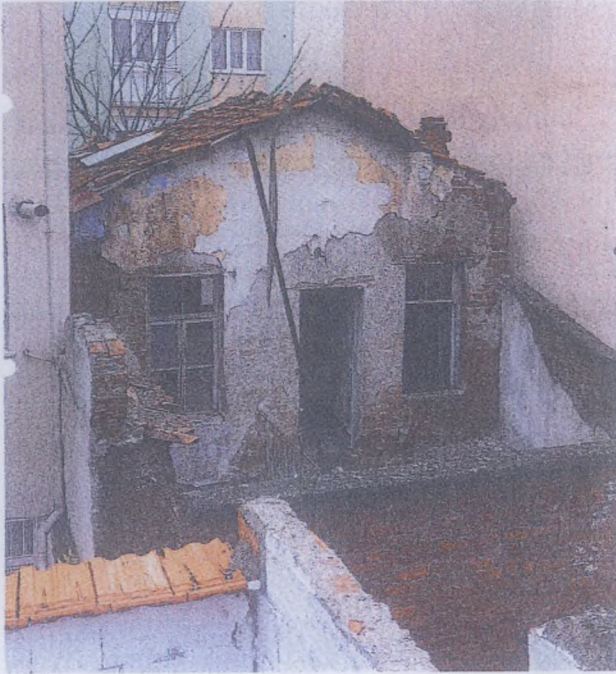
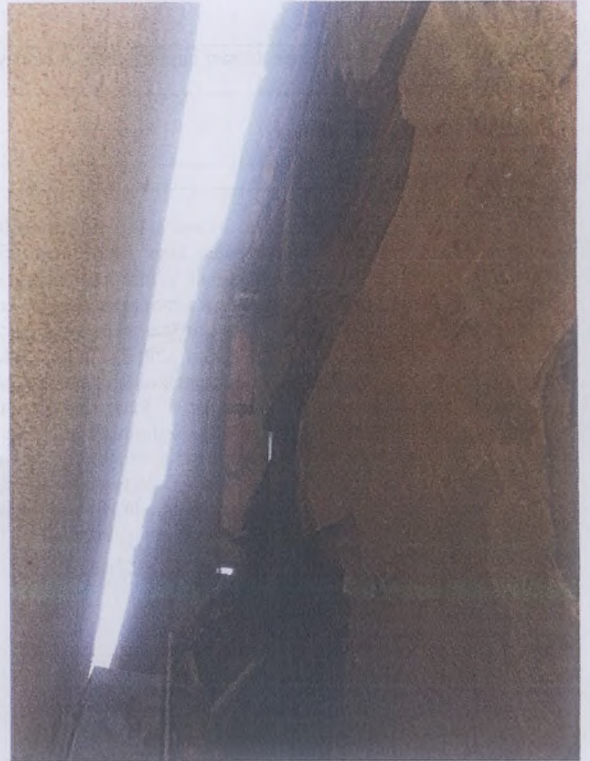
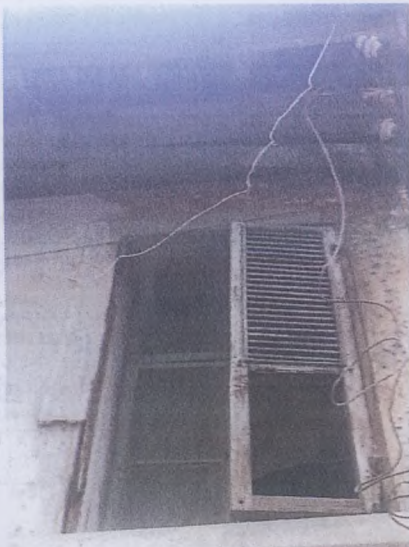
Yapıda herhangi bir kitabe ya da yapının tarihi bulunmadığından dolayı yapım tarihi hakkında kesin bir bilgiye ulaşılamamıştır. Ancak, Cumhuriyet dönemi modernizm başlangıç mimarisine girdiği anlaşılmaktadır. Yapının; 373 ada, 44 parselde bakan duvarının üst katının yıkıldığı; binada yapısal çatlaklar ve duvarların sehim yapıldığı tespit edilmiştir.
