**KÜLTÜR VE TURİZM BAKANLIĞI**  
**İZMİR 2 NUMARALI KÜLTÜR VARLIKLARINI**  
**KORUMA BÖLGE KURULU**  
**KARAR**

Manisa ili, Gölarmara ilçesi, Tiyenli mahallesinde, tapunun 1056 parsel numarasında maliye hazinesi adına kayıtlı taşınmazda bulunan caminin tescil işlemlerine yönelik; İzmir 2 Numaralı Kültür Varlıklarını Koruma Bölge Kurulu'nun 22/06/2017 tarih ve 8405 sayılı kararı, İzmir Vakıflar Bölge Müdürlüğünün 11/09/2017 tarih ve 7740 sayılı yazısı, Manisa Valiliği, İl Kültür Ve Turizm Müdürlüğü'nün 23.23/08/17 tarih ve 3730 sayılı yazısı; Kurul Müdürlüğü uzmanlarınca hazırlanan 28.09.2017 tarih ve 1248 sayılı rapor okundu, ekleri ve işlem dosyası incelendi, yapılan görüşmeler sonunda;

MANİSA İLİ, GÖLMARMARA İLÇESİ, TİYENLİ MAH., 1056 PARSELDE KAYITLI CAMİİ

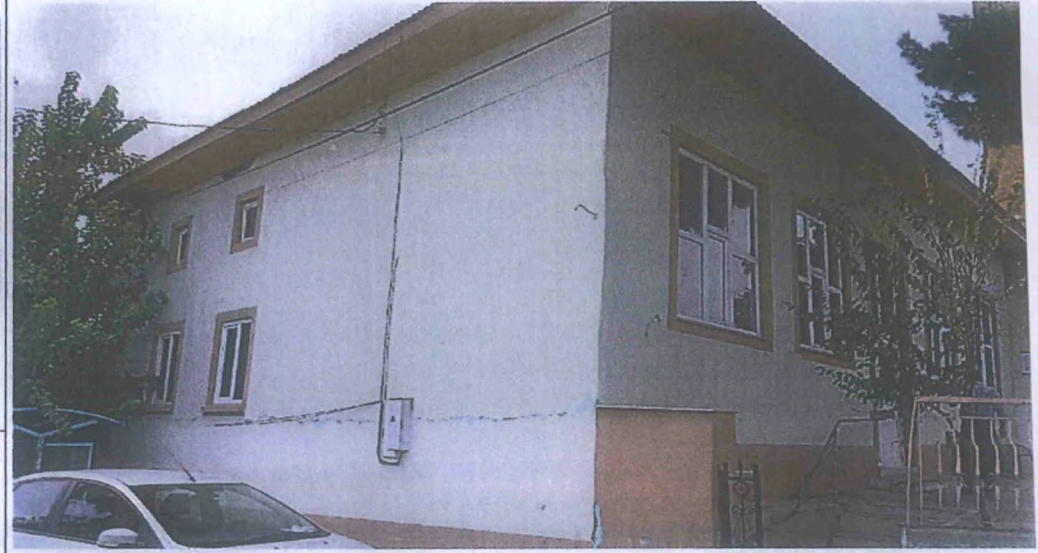
Deprem nedeniyle ciddi hasar alan cami ibadete kapatılmıştır.

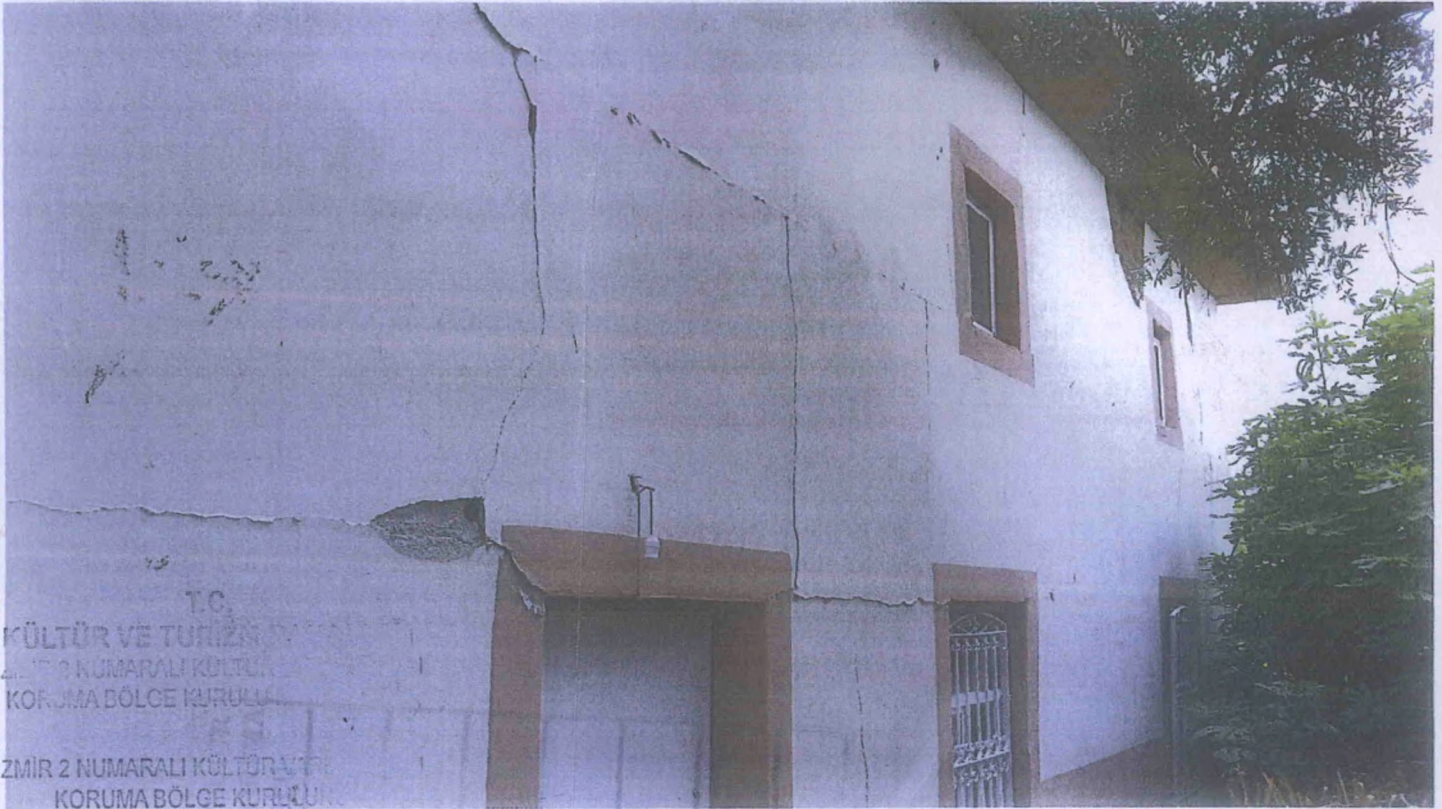
Batı cephesi ve duvarda meydana gelen çatlaklar
