T.C.
KÜLTÜR VE TURİZM BAKANLIĞI
İstanbul I Numaralı Kültür Varlıklarını
Koruma Bölge Kurulu

Toplantı Tarihi ve No :24.08.2017/ 266
Karar Tarihi ve No :24.08.2017/ 2727

KARAR

İstanbul İli, Silivri İlçesi, Selimpaşa Mahallesi, 35 pafta, 6552 parsel sayılı, özel mülkiyete ait, 89, 00 m² yüzölçümlü, “kargir ev ve ahşap mağaza” vasıflı, herhangi bir tescil kararı bulunmayan, herhangi bir sit ya da korunması gerekli kültür varlığın koruma alanında kalmayan parseldeki yapının yıkımına ilişkin görüş verilmesini konu edinen Silivri Belediye Başkanlığı Kentsel Tasarım 06.06.2017 tarih E.483957 sayılı yazısı, hazırlanan uzman raporu okundu, 34.31.1159 nolu işlem dosyası incelendi, yapılan görüşmeler sonucunda;

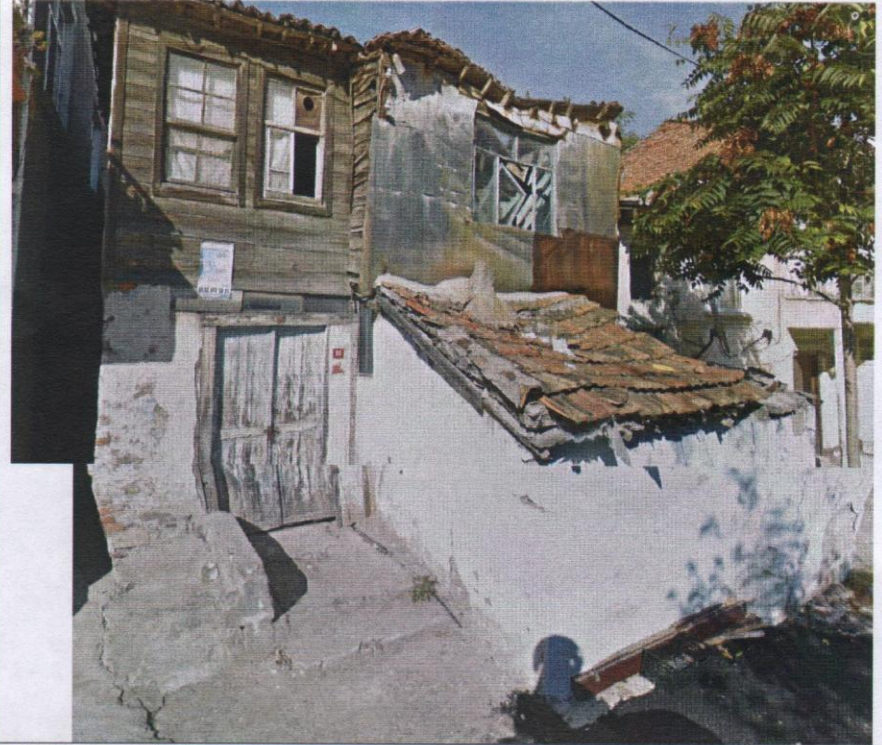
FOTOĞRAF :

GÖZLEMLER : HALİHAZIRDA KULLANILMAYAN YAPI, GENEL OLARAK TAHRİP OLMUŞ OLUP, PENCERE CAMLARINDA KIRILMALAR VE CEPHE DUVARLARINDA ÇATLAKLARIN OLUŞTUĞU GÖRÜLMÜŞTÜR.

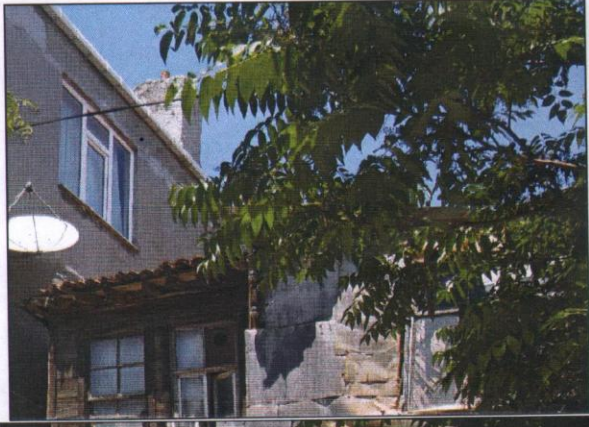
Resim:Üstte, solda yer alan ve Kırmızı çizgiyle gösterilen alan, yapının arka cephesinin bir kısmını göstermektedir.
