**T.C.**  
**KÜLTÜR ve TURİZM BAKANLIĞI**  
**Bursa Kültür Varlıklarını Koruma Bölge Kurulu**  
**KARAR**

Toplantı Tarihi ve No : 18.08.2017/313

Karar Tarihi ve No : 18.08.2017/ 7247

Balıkesir ili, Erdek ilçesi ,Halit paşa mahallesi 1 ada,64 parselde Bandırma Müzesi Müdürlüğü uzmanları tarafından gerçekleştirilen inceleme ve tespit çalışmasına yönelik konu Balıkesir Valiliği İl Kültür ve Turizm Müdürlüğünün 29.06.2017 gün ve 2560 sayılı yazısı ile ekleri ve Müdürlüğümüz uzmanlarının 18.07.2017/3704 tarih sayılı raporu okundu ilgili dosyası incelendi, yapılan görüşmeler sonucunda ;

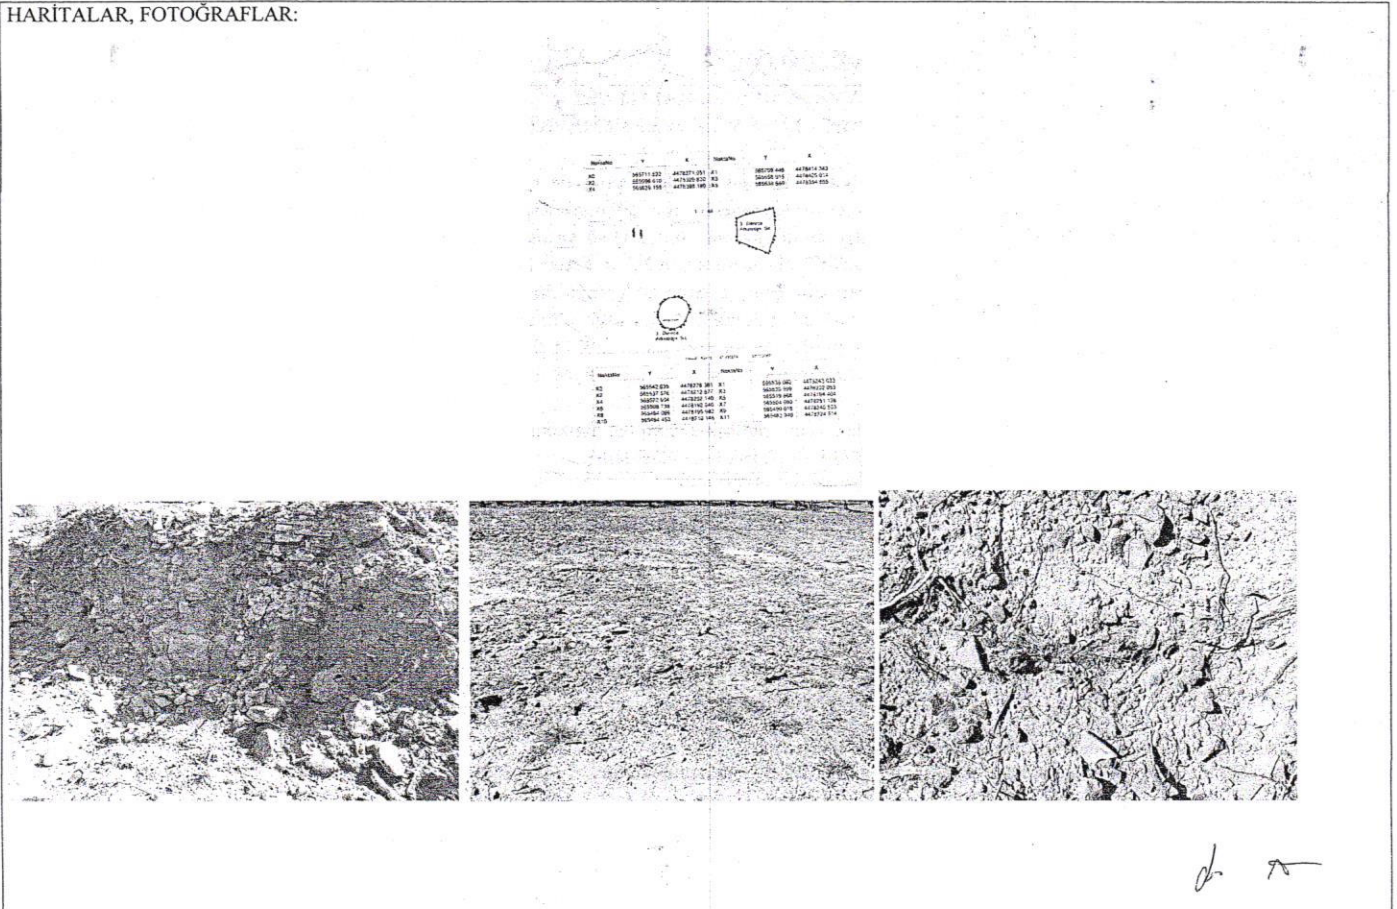
HARİTALAR, FOTOĞRAFLAR:

| GENEL TANIM: Erdek İlçesi, Halitpaşa Mahallesi, Turulyas ve Kavaklı Mevkii, 1 Ada, 64 Parsel'de yapılan yüzey incelemesinde mevcut havuzu büyütmek için yapılan işlemlerde antik döneme ait olan moloz taşlar ve pişmiş toprak yassı tuğlalar kullanılarak yapılan duvar sırası açığa çıkmış ve havuzun yakınında bulunduğu belirtilen Geç Roma Dönemi'ne ait bir adet sütun gövdesi, bir adet sütun başlığı, mimari yapıya ait olduğu düşünülen kademeli mermer parça ile düz mermer blok ve pişmiş toprak su künkünün zarar görmemesi için 2-3 m. kadar ileriye taşındığı görülmüştür. | | | |
| GÖZLEMLER: İzinsiz fiziki müdahale ile antik yapı tahribatı gözlemlenmiştir.<br>Su kaynağı olması nedeni ile modern yapılaşmaya gidilebileceği öngörülmektedir. | | G.E.E.A.Y.K. KARARLARI NO: --- /---/ 20 | |
