T.C.
KÜLTÜR VE TURİZM BAKANLIĞI
DIYARBAKIR KÜLTÜR VARLIKLARINI
KORUMA BÖLGE KURULU
KARAR

Toplantı Tarihi ve No. : 02.05.2018-217
Karar Tarihi ve No. : 02.05.2018- 5717
Dosya No. :21.11/66

AVRUPA KONSEYİ	DOĞAL VE KÜLTÜREL VARLIKLARI KORUMA ENVANTERİ (D.K.V.K.E)	ENVANTER NO:
T Ü R K İ Y E	KÜLTÜR VARLIKLARI VE MÜZELER GENEL MÜDÜRLÜĞÜ	HARİTA NO:
İLİ: DİYARBAKIR	İLÇESİ: LİCE	MAHALLE/MEVKİ: KÖRTÜK
SOKAK VE KAPI NO:	KADASTRO:PAFTA: ADA:329 ADA 2	PARSEL
ADI : III No.lu	YAPTIRAN:	YAPAN:
DEĞİRMEN (Aşa Paşo)	YAPIM TARİHİ:	KİTABE:
		MİMARİ ÇAĞI:
		VAKFIYE:

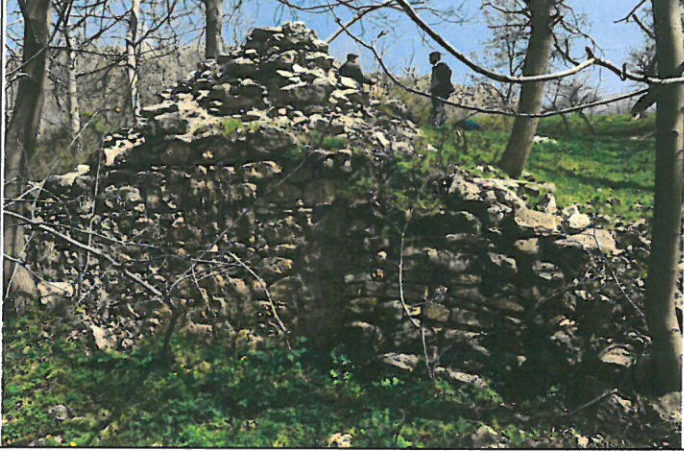
VAZİYET PLANI:	FOTOĞRAF:

GÖZLEMLER: Lice depreminde tamamen yıkılmış olan değirmenin su haznesinin sağlam durumda olduğu görülmüştür.

Lice İlçesi, Körtük mahallesi, 329 ada 2 no.lu parselde, Lice Ulu Camii'nin yaklaşık 170 metre güneyinde yer aldığı tespit edilmiştir. Lice depreminde tamamen yıkılmış olan değirmenin su haznesinin sağlam durumda olduğu görülmüştür. Silindir formu Su haznesi 6-7 metre derinlikte olup, taş ve toprak ile dolduğu tespit edilmiştir.
