T.C.
KÜLTÜR VE TURİZM BAKANLIĞI
İZMİR 2 NUMARALI KÜLTÜR VARLIKLARINI
KORUMA BÖLGE KURULU
KARAR

Manisa ili, Şehzadeler ilçesi, Selimşahlar Mahallesinde kalan, tapunun 1893 nolu parselinde kayıtlı, mülkiyeti Maliye Hazinesine ait olan taşınmazlar üzerindeki tarihi konak ve hangarın restorasyonunun yapılabilmesi için inceleme yapılması talebine ilişkin İzmir İl Kültür ve Turizm Müdürlüğü Kültür Varlıkları Şube Müdürlüğü'nün 02.07.2018 tarih ve 553791 sayılı yazısı, Kurul Müdürlüğü'nün 17.08.2018 tarih ve 689533 sayılı ve 01.10.2018 tarih ve 789322 sayılı kurum görüşü yazıları, iletilen Kurum görüşleri, konuya ilişkin olarak Kurul Müdürlüğü uzmanlarınca hazırlanan 21.11.2018 tarih ve 546075 sayı ile kayıtlı rapor okundu, yazı ekleri ve işlem dosyası incelendi. Yapılan görüşmeler sonunda;

Manisa ili, Şehzadeler ilçesi, Selimşahlar Mahallesinde kalan, tapunun 1893 nolu parselinde kayıtlı, mülkiyeti Maliye Hazinesine ait olan, tarihi konak ve hangar yapıları ile mülkiyeti Maliye Hazinesine ait olan, 1891 nolu parselde kayıtlı fırın/atölye yapısının 2863 sayılı yasanın 6. Maddesi kapsamında korunması gerekli taşınmaz kültür varlığı olarak tescillenmelerine, yapı gruplarının 2. (ikinci) g

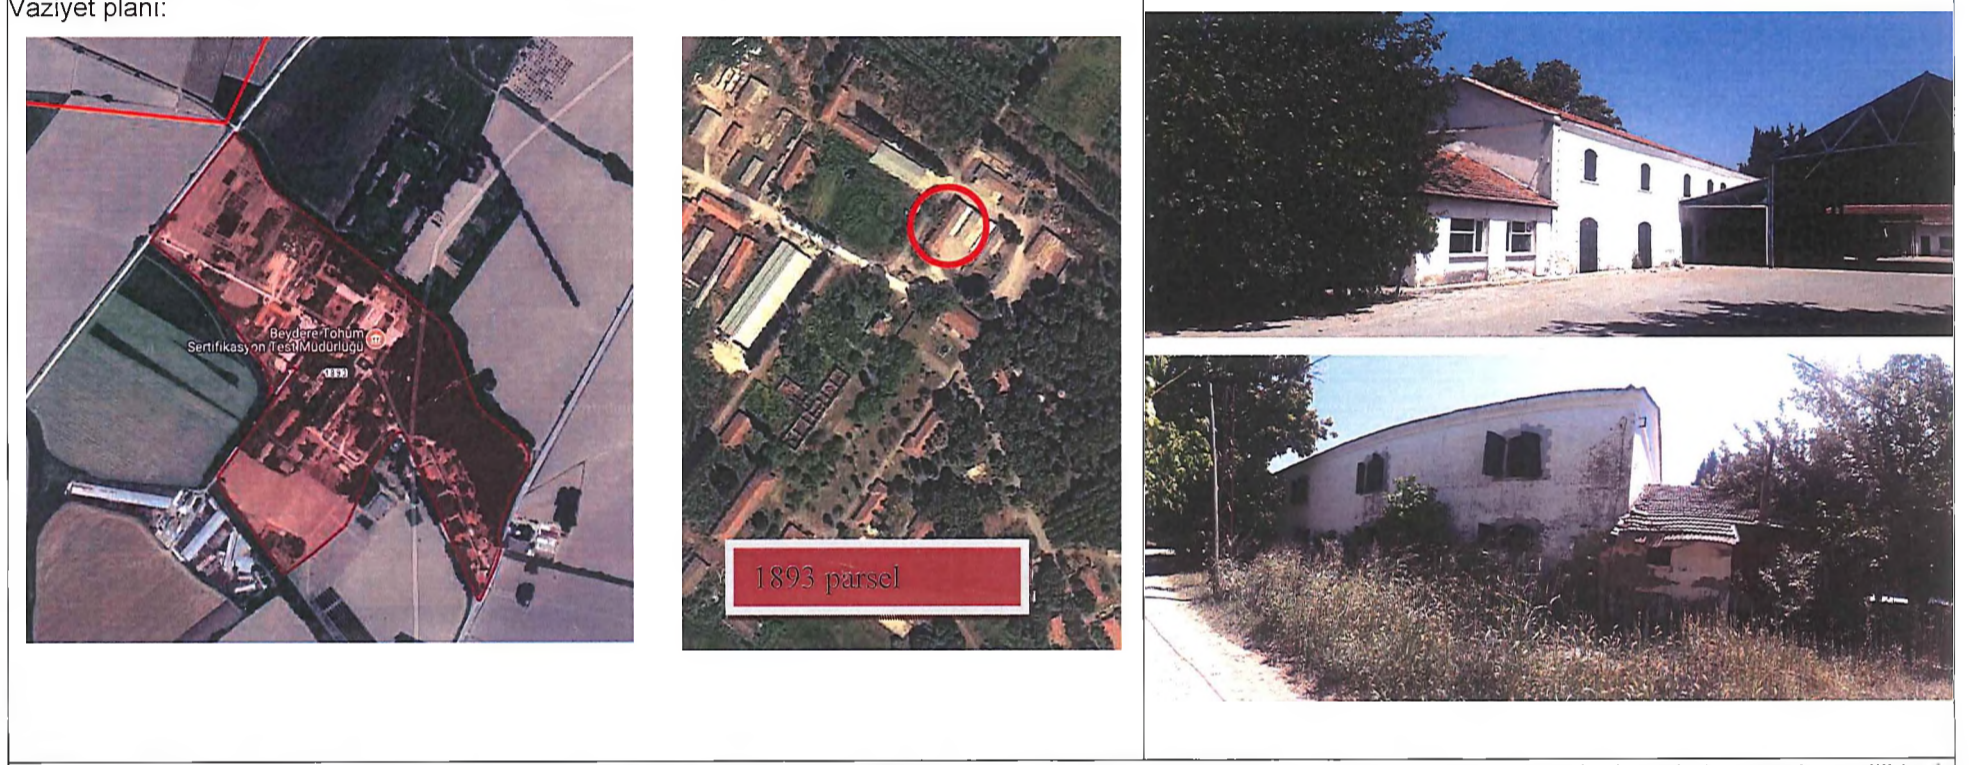
Gözlemler: Yapının taşıyıcı sisteminin gözlemsel olarak değerlendirildiğinde sağlam olduğu, mekansal özelliklerini büyük oranda koruduğu ancak özellikle iç mekanda yoğun ahşap kullanımı nedeniyle deformasyonların bulunduğu gözlemlenmiştir.

Beydere Tohum Sertifikasyon Müdürlüğüne depo olarak kullanılan dikdörtgen plan şemalı yapının zemin+1 kattan oluştuğu görülmüştür. Beden duvarları tuğla üzeri sıva ve boyalıdır. Güney yönde yapıya bitişik konumlanan tek katlı eklentisi mevcuttur. Çatısı Marsilya kiremit kaplı, üç yöne eğimli kırma çatıdır. Pencere kenarlarında ve beden duvarlarının köşelerinde büyük ve küçük olarak sıralanmış, söve ve köşe taşları mevcuttur. Pencere ve ana giriş kapıları basık kemerlidir. Pencere ve kapı önlerinde çift kanatlı metal kepenkleri ve demir parmaklıkları mevcuttur. Çatı altında çift sıra tuğla malzemeli saçağı mevcuttur. Batı yöndeki arka cephede zemin kat açıklıkları yarım boydadır. Yapının iç mekan ara döşemeleri ahşap konstrüksiyonludur. Üst kata çıkış merdiveni tek kollu ve geniş bir ahşap merdivendir. 1. Kat döşeme kaplaması ve çatı makasları ahşap konstrüksiyonludur. Yapının pencereleri çift kanatlı ve ahşap malzemelidir. Yapının zemin katı geçmiş dönemlerde at ahır olarak kullanılmış, bu nedenle orta aksta tavana kadar olmayan bölücü duvarlar ve ahşap dikmeleri bulunmaktadır. Üst katta merdiven sahanlığının sağından girilen mekan tek hacimli olup, mekanda çatı makaslarını taşıyan ahşap dikmeleri mevcuttur. Merdiven sahanlığının solundan girilen mekanda ahşap bölücülerle bölünmüş 3 adet mekan bulunmaktadır.	Teknik bilgiler:	Su	Elektrik	Isıtma	Kanalizasyon

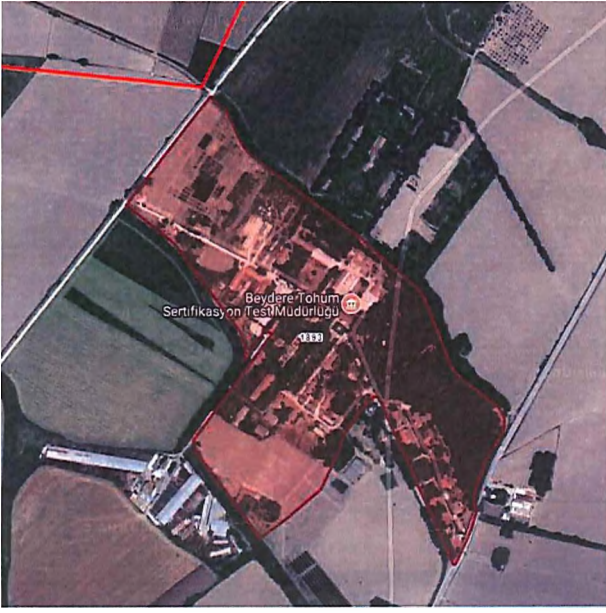
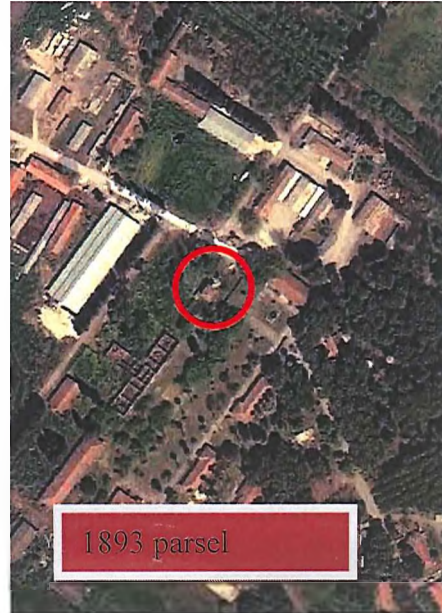
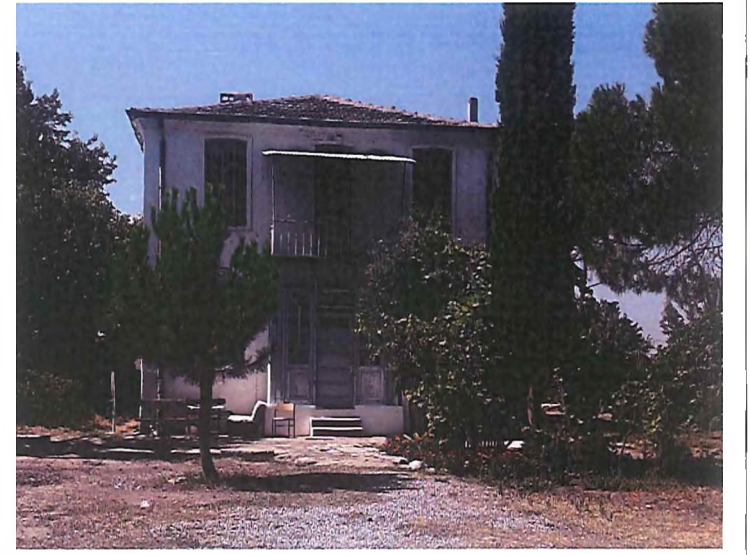
Gözlemler: Yapının taşıyıcı sisteminin gözlemsel olarak değerlendirildiğinde sağlam olduğu, mekansal özelliklerini büyük oranda koruduğu ancak gerek iç mekanda gerekse cephelerde niteliksiz eklentilerin bulunduğu gözlemlenmiştir.

Beydere Tohum Sertifikasyon Müdürlüğünce kullanılan yapının zemin+1 kattan oluştuğu görülmüştür. Yapıda dört cephede bodrum havalandırma pencereleri bulunmaktadır. Orta sofalı plan tipolojisindeki yapının her cephesinde ve her 2 katta 2'şer pencere açıklığı bulunmakta, pencerelerinin doğramaları ahşap malzemeli, 3 adet ara kayıda sahip, çift kanatlı, geçme demir parmaklıklı, pencere kenarları ince söveli, basık kemerli ve dikdörtgen formudur. Yapının beden duvarları ve iç mekan duvarları sıvalı ve boyalıdır. Ancak dökülen sıvalı kısımlardan yapıda subasman kotuna kadar taş, sonrasında dolu tuğla malzeme kullanıldığı görülebilmektedir. Çatısı dört yöne eğimli kırma çatılı olup, Marsilya kiremit örtülüdür. Çatı altı saçağında 2 sıra tuğla saçak bulunmaktadır. Yapıya girişin iki noktadan sağlandığı, esas girişin kuzey yöndeki giriş olduğu, bu girişe ahşap doğramalı rüzgarlıktan dahil olduğu tespit edilmiştir. Bu rüzgarlığın üzerinde; çevresi dikey demir korkuluklu, üzerinde muhdes metal trapez örtü bulunan balkon eklentisi mevcuttur. 3 taş basamakla çıkılan tali girişin güneyinde yapıya bitişik muhdes müştemilatı bulunmaktadır. Rüzgarlığın bulunduğu noktada orijinal karosiman bulunmaktadır. Zemin ve 1. Kat tavanları kontrplak kaplı olup, zeminler ahşap kaplama üzeri muşamba kaplıdır. Merdiven korkulukları, pencere ve iç kapı doğramaları orijinalliğini korumaktadır. Zemin katta sağdaki oda hariç diğer iki oda ile üst katta ikinci odanın kapısı çift kanatlıdır. Zemin katta tali girişin bulunduğu kapının ön kısmı sonradan kapatılmış, bu mekanın sağ tarafında banyo mekanı ve mutfak nişi oluşturulmuştur. Yapının yakınlarında kuyusu mevcuttur. Zemin katta 3 oda ve sonradan eklenen banyo ve mutfak nişi, üst katta 4 oda bulunmaktadır.

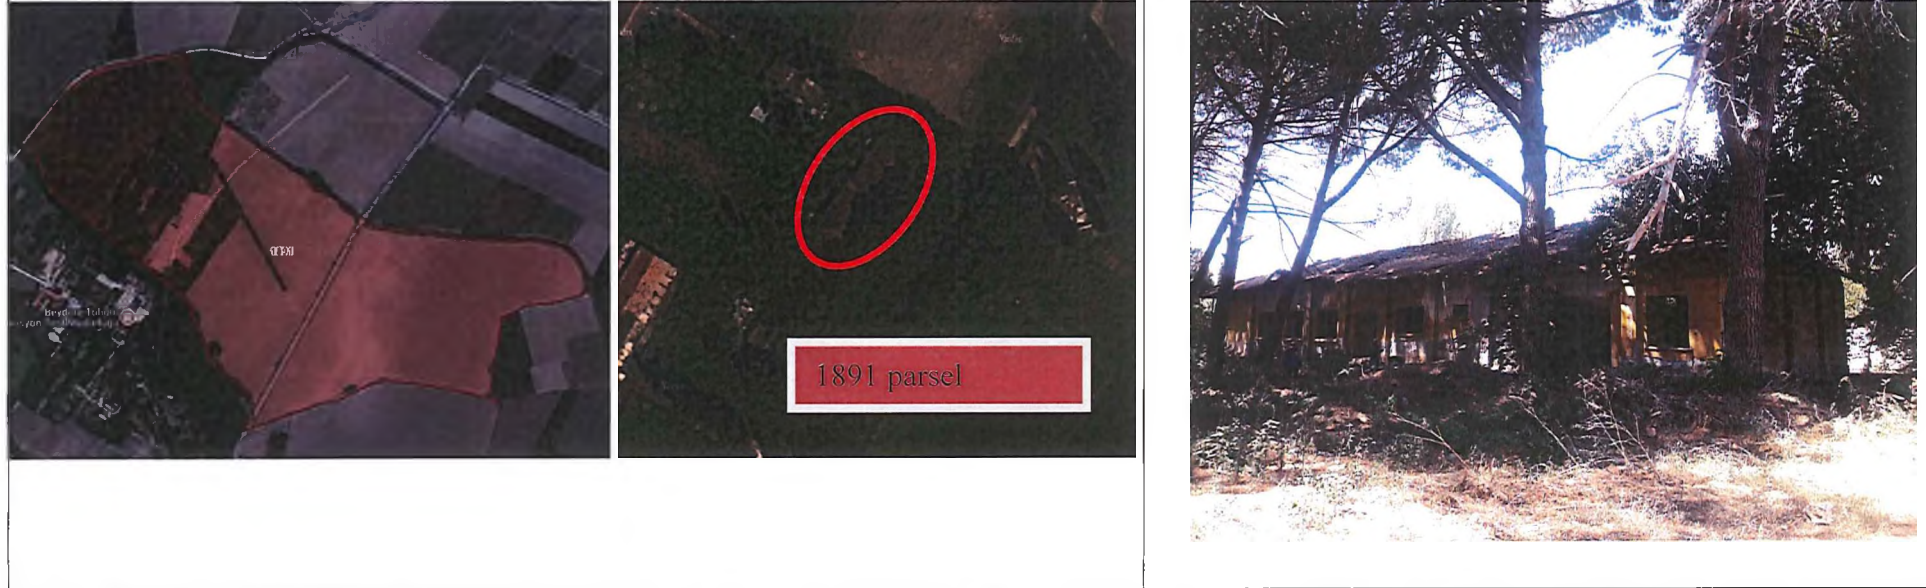
Gözlemler: Yapının taşıyıcı sisteminin gözlemsel olarak değerlendirildiğinde sağlam olduğu, mekansal özelliklerini büyük oranda koruduğu ancak çatısının bir kısmının yıkılmış vaziyette bulunduğu gözlemlenmiştir.

Günümüzde kullanılmayan yapı dikdörtgen plan şemai, tek katlı, beden duvarlarının sıvalı ve boyalı olduğu görülmektedir. Yapının geçmiş dönemlerde işlevlerinin fırın ve atölye olduğu belirtilmiştir. Çatısı 4 yöne eğimli Marsilya kiremitli kırma çatılı, geniş saçaklıdır. Beden duvarlarında cephede her bir açıklığın arasında beden duvarları boyunca destek duvarları mevcuttur. İç mekanlarda da destek duvarları ile hatılar göze çarpmaktadır. Yapının kuzeyindeki fırın olarak kullanılan kısmının 2. Kata çıkışı bulunmaktadır. Fırın olarak kullanılan kısmın giriş kapısı çevresindeki sövesinin 3 kademeli olarak farklılaştırıldığı görülmektedir. Halı atölyesi olarak kullanılan güney yöndeki kısmın girişi yapının kısa kenarından sağlanmaktadır. Bu girişin önünde zemini karosiman malzemeli teras bulunmaktadır. Açıklıkları kareye yakın dikdörtgen formlu olup, doğramaları günümüze ulaşmamıştır. Halı atölyesi olarak kullanılan kısmın plan şemasının giriş aksı doğrultusunda simetrik düzende oluşmuş 4 mekândan oluştuğu, giriş holünün karşısındaki duvarın dairesel formda olduğu görülmüştür. Bu kısmın tavanları ahşap kaplamalı olup, zemininde mermer görünümlü seramikleri mevcuttur. Orta akstaki mekanın da atölye olarak kullanıldığı öğrenilmiş olup, çift kanatlı ahşap kapısı ile enine dikdörtgen formlu büyük bir açıklık ile küçük bir pencerenin bulunduğu görülmektedir. Bu mekanın dökülen sıvalarından fırın ile bölücü duvarın bir kısmının tuğla bir kısmının taş olduğu görülebilmektedir.
