T.C.
KÜLTÜR VE TURİZM BAKANLIĞI
İZMİR 2 NUMARALI KÜLTÜR VARLIKLARINI
KORUMA BÖLGE KURULU
KARAR

KARAR TARİHİ VE NO : 15.02.2019-10828

Manisa İli, Gördes İlçesi, Kıymık Mahallesi 108 ada 36 parselde kayıtlı Gördes belediyesi mülkiyetinde ki taşınmazda yer alan çeşme yapısının tescil edilmesi talebinin bildirildiği Meryem ÇETİN'in 12.07.2018 tarihli müdürlüğümüzün gelen evrak kayıt sisteminde 12.07.2018 tarih ve 345905 sayı ile kayıtlı başvuru, İzmir Vakıflar Bölge Müdürlüğü'nün 13.12.2018 tarih ve 178282 sayılı yazısı, Gördes Belediyesi'nin 05.02.2019 tarih ve 74/198 sayılı yazısı ve Kurul Müdürlüğü uzmanlarınca hazırlanan 14.02.2019 tarihli ve 74835 sayılı rapor okundu, ekleri ve işlem dosyası incelendi, yapılan görüşmeler sonucunda;

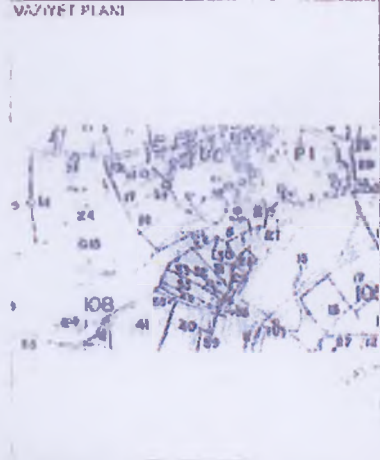
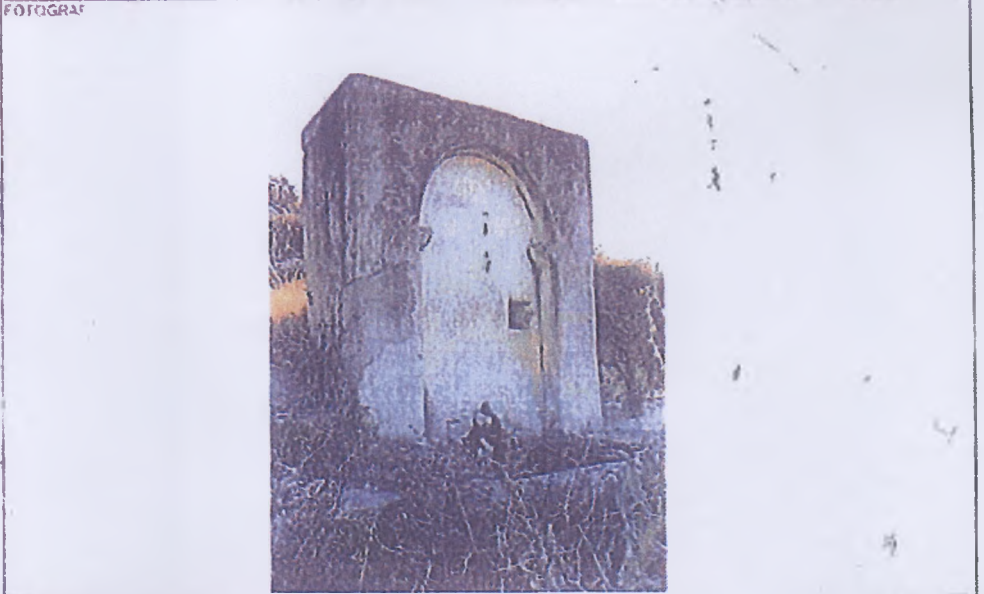
Onarım ihtiyacı olan ve yolu bulunmayan çeşmenin çatı malik yapı vardır.

Eğimli bir arazide bulunan ve yolun alt bölümünde kalan çeşmenin şuanda ulaşımı için bir yolu bulunmamaktadır. Mo'oz taştan inşa edilen çeşme tek cepheli, dikdörtgen prizma gövdelidir. Yuvarlak kemerli nişe sahip olan çeşme de kemer üzengi noktası hizasında içe doğru çıkıntı yapılmıştır. Çeşmenin ön cephesi ve yan cepheleri çimento sıvalıdır. Ana cephesinde bir adet kare formlu maşrapa nişi yer almaktadır. Çeşmenin üzerindeki sıva nedeniyle aynalaşı olup olmadığı anlaşılamamıştır. Çeşme lüle deliği altındaki oluk taşandır.
