KÜLTÜR VE TURİZM BAKANLIĞI
İZMİR 2 NUMARALI KÜLTÜR VARLIKLARINI
KORUMA BÖLGE KURULU
KARAR

KARAR TARİHİ VE NO : 30.01.2020-12417

İzmir İli, Foça İlçesi, İsmetpaşa Mahallesi; Kentsel Arkeolojik Sit Alanında ve tescilli taşınmazlar bitişiğinde yer alan tapunun 131 ada 10 parselinde şahıs mülkiyetinde kayıtlı tescilli taşınmazda yer alan 2 katlı yapının 2863 sayılı yasa kapsamında korunması gerekli taşınmaz kültür varlığı olarak tescil edilmesine, yapı grubunun '2. (ikinci) grup' olarak belirlenmesine, hazırlanan tescil fişinin uygun olduğuna;

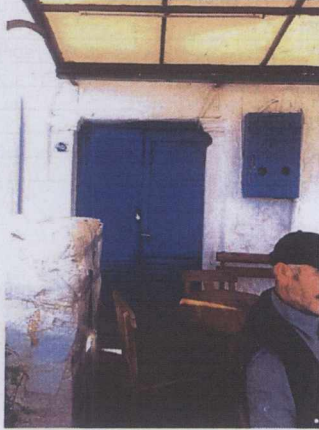
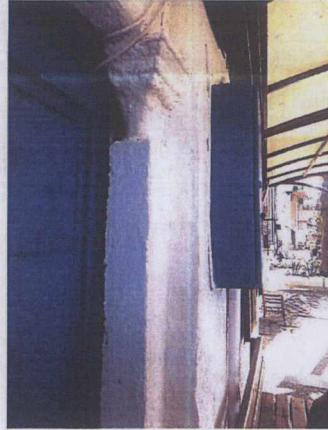
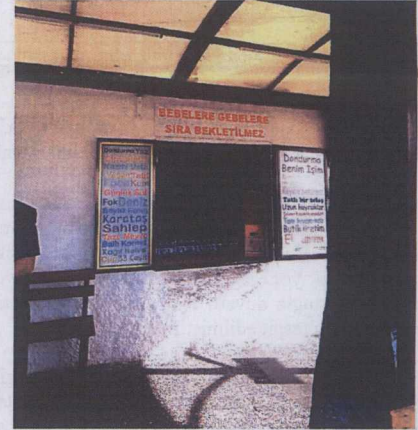
Yapının bugün ticari kullanımlı olan kısmı müdahale görmüş kısım olup zemin ve tavanlarda niteliksiz eklentiler bulunmaktadır. Konut kısmında ise arka bahçeye geçiş sağlanan hol viley üst kata çıkış sağlayan ahşap merdiven yer almaktadır. Zemin katta tuğla duvar eklentileri ve duvara destek amacıyla çelik dikme eklentisi bulunduğu tespit edilmiştir.

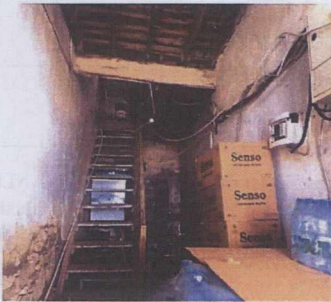
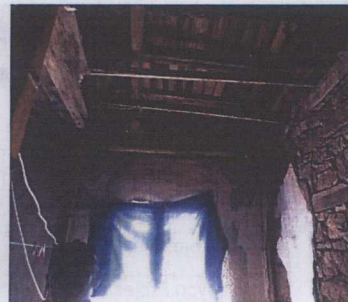
Üst katın genel olarak kata çıkan ahşap merdiveni, ahşap zemin kaplamaları ve ahşap strüktürlü çatısı ile özgünlüğünü koruduğu görülmektedir. Bununla birlikte çatının oldukça hasarlı ve çökmek üzere olduğu, bağdadi duvarlarda kopmalar olduğu, metruk durumdaki çatıyı taşımak üzere yer yer ahşap dikme ile destek yapıldığı gözlemlenmiştir.

Taşınmaz ve çevresinde can ve mal emniyetinin sağlanmasına yönelik tüm tedbirlerin Belediyesi, Kaymakamlık ve taşınmaz maliklerince ivedilikle alınmasına; tescilli taşınmazın korunması ve yaşatılmasına yönelik rölöve, restitüsyon ve restorasyon projelerinin ivedilikle hazırlanarak Kurulumuza iletilmesine; taşınmazda Kurulumuz izni alınmadan herhangi bir inşai ve fiziki müdahalede bulunulmamasına, karar verildi.
