AVRUPA KONSEYİ	DOĞAL VE KÜLTÜREL VARLIKLARI KORUMA ENVANTERİ	D.K.V.K.E.	ANIT	ENVANTER NO
TÜRKİYE	KÜLTÜR VARLIKLARI VE MÜZELER GENEL MÜDÜRLÜĞÜ			HARİTA NO.
İLİ: KARS	İLÇESİ: MERKEZ	MAHALLE KÖY VEYA MEVKİİ: YUSUFPAŞA MAHALLESİ		KORUMA ANITSAL 1 X 3
SOKAK VE KAPLINO:		KADASTRO PAFTA 4 ADA 346 PARSEL 29		DERECESİ: II. Grup CEVRESEL 1 2 3 Çevreye Aykırı
ADI: 2 KATLI TAŞINMAZ	YAPTIRAN:	YAPAN:		MMARİ ÇAĞI (USLUP): 19.yy -Baltık Mimari
	YAPIM TARİHİ:	KITABE:		VAKFIYE:

KARS K.V.K.B.K.'nun...11.06.2020

Tarih ve ...2283... sayılı karar ekidir.

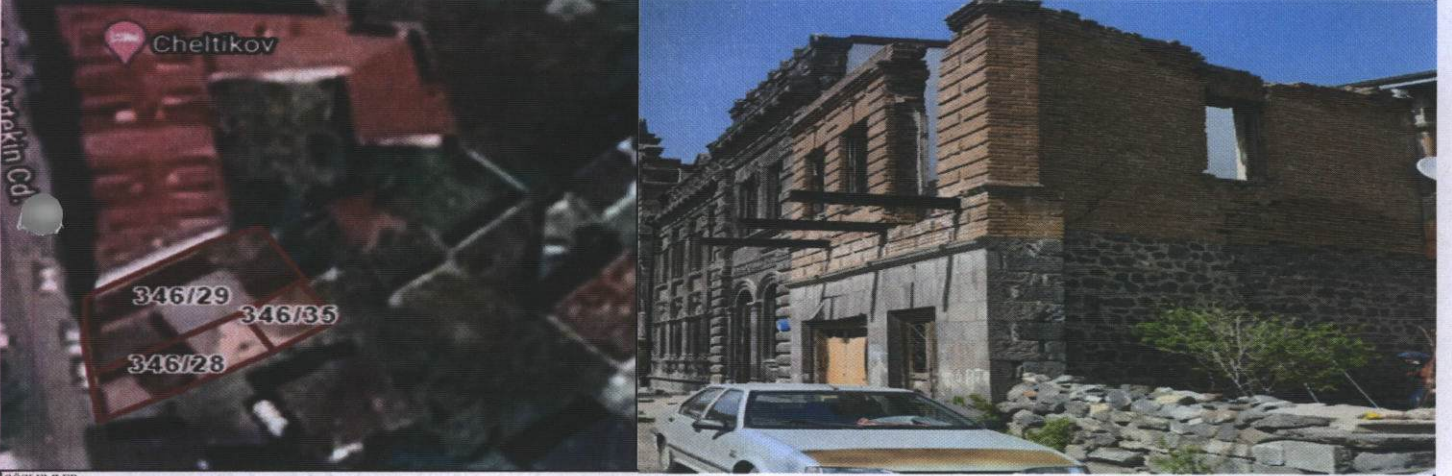
GENEL TANIMI: İki katlı olan ve kısmen yıkılmış yapının ön cephe duvarı ve güney duvarı ayakta. Yapının diğer ön cephe kenar kısmı Çeltikov Otel bitişğinde yer alır. Kırmızı çatılı yapının ön cephesinde ahşap dikmeli balkon yer alır.

KORUMA DURUMU	A	İYİ	TAŞIYICI YAPI	A	DIŞ YAPI	A	ÜST YAPI	A	İÇ YAPI	A	SÜSLEME ELEMENLARI	A	RUTUBET	A	YOK
	B	ORTA		B		B		B		B		B		B	IZI VAR
	X	FENA		X		X		X		X		X		X	ÖNEMLİ

GÖZLEMLER
Yapının büyük bir kısmı yıkılmış vaziyettedir. Ayakta kalan kısımları ise acil onarım gerektirmektedir.
