KÜLTÜR VE TURİZM BAKANLIĞI
İZMİR 2 NUMARALI KÜLTÜR VARLIKLARINI
KORUMA BÖLGE KURULU
KARAR

35.06/2118

AVRUPA KONSEYİ	Doğal Ve Kültürel Varlıkları Koruma Envanteri D.K.C.K.E		KÜLTÜR VARLIĞI	Envanter No: 35.06/2118
TÜRKİYE	Kültür Varlıkları ve Müzeler Genel Müdürlüğü			Harita No:
İli: İzmir	İlçesi:Foça	Mahalle : Yenifoça		1.Grup Yapı
SOKAK :		Pafta : -	Ada : Pa' sel : 2549	2.Grup Yapı X
Adı: Konut.	Yaptıran: -	Yapan: -	Mimari Çağı: -	Üslup: -
	Yapım Tarihi: -	Kitabe: -	Vakfiye:-	
Genel Tanım: İki katlı, geleneksel konut.				
Koruma Durumu	A İyi B Orta C Fena	Taşıyıcı A B C	Dış Yapı A B C	Üst Yapı A B C
			İç Yapı A B C	Süsleme Elemanları A B C
				Rutubet A B C
				Yok B İzi Var C Önemli
Vaziyet planı:

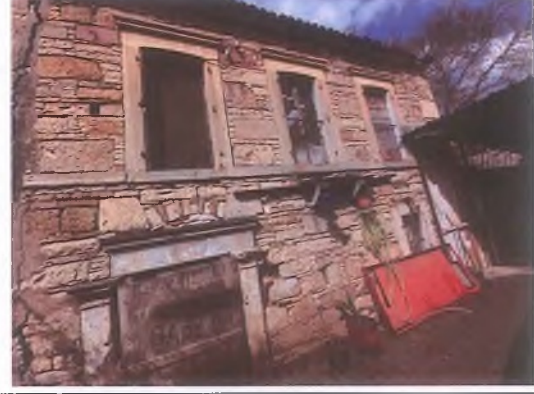
Fotoğraf

Yapılan Onarımlar:	Teknik bilgiler:	Su	Elektrik	Isıtma	Kanalizasyon
Ayrıntılı Tanım: tapusunda avlulu kagir ev niteliğine sahip parsel üzerinde iki katlı yığma sistemle inşa edilmiş geleneksel konut yapısı bulunmaktadır. Yapının içerisine girilememiştir. Yapının girişi sokak yönünden sağlanmaktadır. Yapının beden duvarlarında renkli taşlar kullanılmıştır. Yol kotunun zaman içerisinde oldukça yükselmesi nedeniyle yapının girişi yol kotunun altında kalmış olduğu anlaşılmaktadır. Sokağa bakan cephesindeki zemin katta giriş kapısı ve pencere açıklığı ile 1. katında bulunan 3 adet pencere açıklıkları bulunmaktadır. Arka cephede 1. Katta 2 adet pencere açıklığı görülebilmektedir. Bu açıklıkların çevresi taş sövelidir. Kapı ve 1. kattaki pencere açıklıklarının üzerinde profilli silme mevcuttur. Zemin kat ile 1. Kat arasında ve çatı saçağında tek sıra taş silmesi mevcuttur. Giriş kapısı üzerinde renkli ve beyaz taşlarla münavebeli olarak oluşturulmuş tahfif kemeri bulunmaktadır. Çatısı alaturka kiremitli beşik çatı formudur. Pencereelerde kepenk olduğu anlaşılmakla beraber kepenkler günümüze ulaşmamıştır. 1. Kat doğramaları ahşap malzemeli, çift kanatlı, her bir kanadı 3 adet yatay kayıt ile bölünmüş formdadır. Zemin kat penceresinde geçme demir parmaklık mevcuttur. Beden duvarlarında Latin harfleriyle 6 Mâptios (Mart) 1902 tarihinin bulunduğu görülmüş, bu tarihin işlendiği renkli taş, yarım daire formu taş sırası içerisine yerleştirilmiştir. Sokak cephesinde orta aksta taş konsollar mevcuttur. Yapının beden duvarlarında devşirme taşlar görülmektedir. Yapının özellikle köşe noktasında ciddi statik çatlaklar mevcuttur. Yan cephesinde çimento esaslı derz onarımı yapıldığı görülmektedir.	X	X	-	-
