KÜLTÜR VE TURİZM BAKANLIĞI
İZMİR 2 NUMARALI KÜLTÜR VARLIKLARINI
KORUMA BÖLGE KURULU
KARAR

TOPLANTI TARİHİ VE NO : 27.05.2021-564

KARAR TARİHİ VE NO : 27.05.2021-14502

İzmir ili, Bergama ilçesi, Paşaköy Mahallesinde bulunan, tapuda 181 ada, 2 numaralı parselde 'Kagir Çamaşırhane ve Avlusu' vasfı ile Bergama Belediyesi mülkiyetine kayıtlı çeşme ve imarethane yapısının tescilinin talep edildiği Bergama Belediyesi İmar ve Şehircilik Müdürlüğü'nün 24.03.2021 tarihli ve 2948 sayılı yazısı ve ekleri, yapıların tescil edilmesine yönelik Kurum görüşünün sorulduğu Kurul Müdürlüğü'nün 05.04.2021 tarihli ve 1291110 sayılı yazısı, İzmir Çevre ve Şehircilik İl Müdürlüğü'nün 07.04.2021 tarihli ve 735142 sayılı yazısı, İzmir Valiliği Kadastro 13.04.2021 tarih ve 1141318 sayılı yazısı ve ekleri, Bergama Belediyesi İmar ve Şehircilik Müdürlüğü'nün 20.04.2021 tarihli ve 3901 sayılı yazısı ve ekleri ile Kurul Müdürlüğü uzmanlarınca hazırlanan 25.05.2021 tarihli ve 762105 sayılı rapor okundu, yazı ekleri ve işlem dosyası incelendi, yapılan görüşmeler sonucunda;

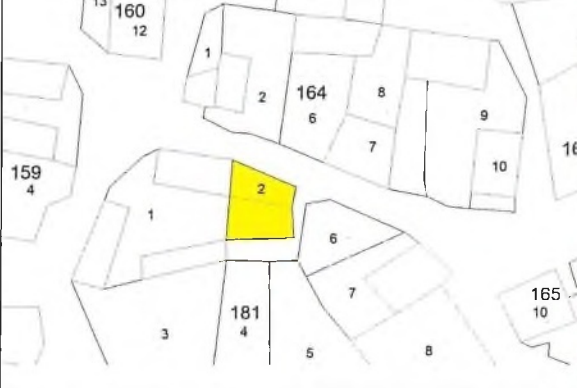
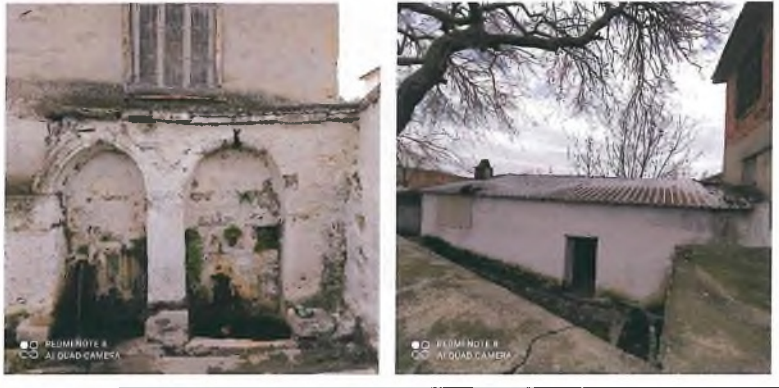
<p>Gözlemler: Tarihi çeşmeler özgün görünümünü büyük oranda korumakla birlikte, kireçle boyanarak kapatılan kitabenin okunabilmesi ve zaman içinde yıpranan mimari unsurlarının özgününe uygun bir şekilde yenilenebilmesi için esaslı onarıma ihtiyaç duymaktadırlar. Özgününde çamaşırhane olarak inşa edilen fakat değişen ihtiyaçlara bağlı olarak geçirdiği işlevsel değişik doğrultusunda, çamaşırhane olarak kullanılırken var olan özgün bazı mimari unsurların kaldırılmış olması ve yine bu işlevsel değişikliğe bağlı bazı eklemelerin yapılmasıyla yapı özgünlüğünü büyük oranda yitirmiştir. Bu kapsamda sivil mimarlık örneği çamaşırhane ve çeşmesinin özgününe döndürülmesi ve korunarak yaşatılmasına yönelik röhlöve, restitüsyon ve restorasyon projelerinin hazırlanması gerekmektedir.</p>

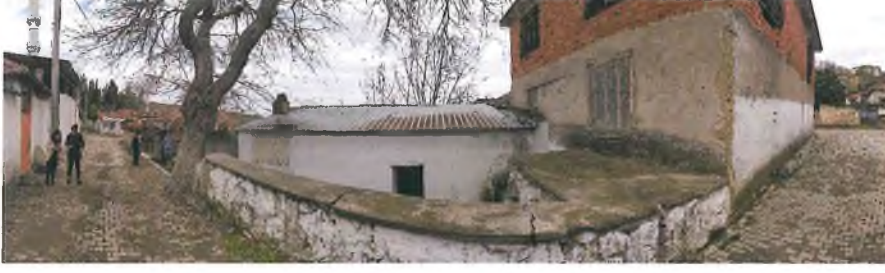
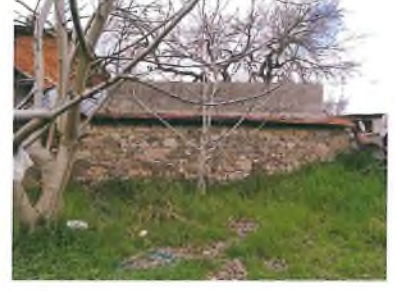
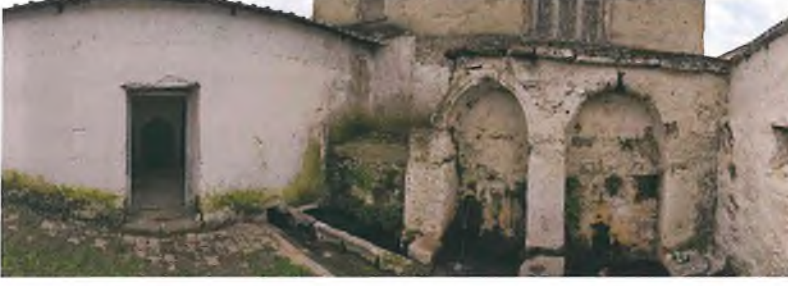
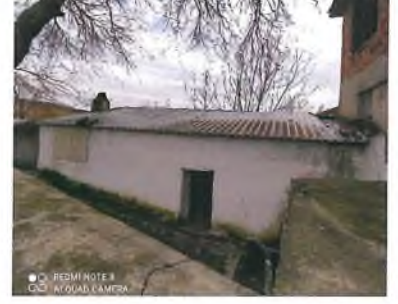
Çatı örtüsü olarak arka cephede çok az bir alanda marsilya kiremit, ön cephede ise saç malzeme kullanıldığı görülmüştür. Giriş kapısının bulunduğu avluya bakan cephenin zaman içinde yıpranan kısımları günümüz tuğlası kullanılarak onarılmıştır. İç mekanda özgününde taş ile kaplı olduğu düşünülen tabanın kalebodur ile kaplandığı ve az bir alanda ise kaplama için beton kullanıldığı görülmektedir. Mekanın ara sokağa bakan yan duvarında özgün yuvarlak kemerli bir ocak nişi ve arka cepheye bakan kısımda ise yaklaşık 1 -1,5 m derinliğinde ters eğmeçli kemer formuna yakın olarak tasarlanmış 6 adet kemerli açıklık bulunmaktadır. Ocak olarak kullanılan bu açıklıkların, kullanılan malzemeler göz önüne alındığında değişen ve çoğalan ihtiyaçlara doğrultusunda sonradan yapıldığı düşünülmektedir. Yapıda bir adet demir şebekeli pencere açıklığı bulunmaktadır. Özgününde ahşap doğramalı olması muhtemel bu açıklığın sonradan genişletildiği duvarda görülen izlerden anlaşılmaktadır.
