KÜLTÜR VE TURİZM BAKANLIĞI
İZMİR 2 NUMARALI KÜLTÜR VARLIKLARINI
KORUMA BÖLGE KURULU
KARAR

KARAR TARİHİ VE NO : 24.02.2021-14115

AVRUPA KONSEYİ	Doğal Ve Kültürel Varlıkları Koruma Envanteri D.K.C.K.E		KÜLTÜR VARLIĞI	Envanter No:	
TÜRKİYE	Kültür Varlıkları ve Müzeler Genel Müdürlüğü			Harita No:	
İli: İzmir	İlçesi: Bergama	Mahalle Köy: Gazipaşa Mahallesi		KORUMA DERECESİ	1.Grup Yapı
SOKAK :		Pafta :	Ada : 291		Parsel : 50
Adı: Konut	Yaptıran:-	Yapan:-		Mimari Çağı: Üslup:-	
	Yapım Tarihi: 19 yy.	Kitabe: -		Vakfiye:-

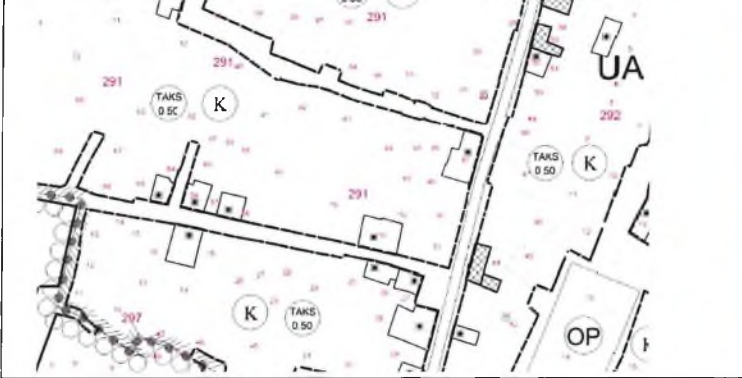
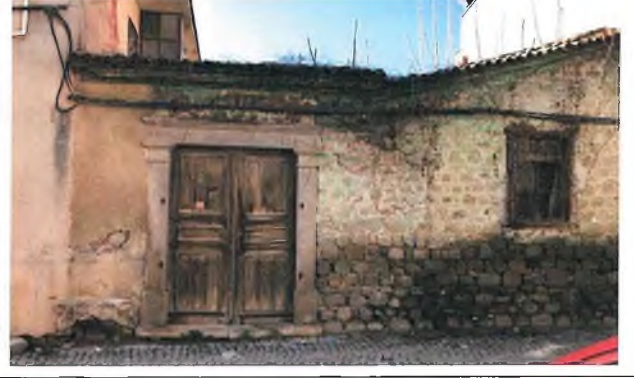
Gözlemler: Özgün cephe görünümünü koruyan yapının iç bölme duvarları ve çatısı yıkılmıştır. Sivil mimarlık örneği yapı mimari tarzı, cephe özellikleri, malzeme özellikleri bağlamında değerlendirildiğinde, yapının gelecek kuşaklara aktarılabilmesi için korunarak yaşatılmasına yönelik rölöve, restitüsyon ve restorasyon projelerinin hazırlanması önem arz etmektedir.

Ayrıntılı Tanım: Bitişik nizamlı, tek katlı konut yapısı, kagir yapıım sisteminde, moloz taş, kaba yonu taş ve yer yer harman tuğla malzeme kullanılarak inşa edilmiştir. Çift kanatlı ahşap giriş kapısının iki yanında yerel malzeme olan andezit taşından yapılmış sütun şeklinde plasterler ile üzerinde düz ve süslemesiz andezit taş profil bulunmaktadır. Alınlık kısmında tuğla örgülü hafifletme kemeri mevcuttur. Giriş kapısının bulunduğu cephede bir adet ahşap doğramalı dikdörtgen formda, demir şebekeli pencere açıklığı bulunmaktadır. Pencere ve kapı açıklığı işlevsel gereksinim yanında, yapının cephe yüzeyini canlandırmak açısından da önem taşımakta ve cephenin estetik görünümünü güçlendirmektedir. Konut yapısının çatısı ve iç bölme duvarları bir oda dışında tamamen yıkılmıştır. Yapı içinde ocak nişi ve dolap nişleri görülmektedir. Ayrıca alaturka kiremit ile örülen ve günümüzde tamamen yıkık durumda olan çatı üç sıra silme saçaklı olup, tuğla ile örülen bacası sağlam durumdadır.
