T.C.
KÜLTÜR VE TURİZM BAKANLIĞI
İZMİR 2 NUMARALI KÜLTÜR VARLIKLARINI
KORUMA BÖLGE KURULU
KARAR

KARAR TARİHİ VE NO : 26.01.2021- 13964

İzmir İli, Bergama ilçesi, Ertuğrul Mahallesinde, mülkiyeti Hazine adına ait tapunun 34 ada, 59 parselinde kayıtlı taşınmazda yer alan yapının taşınmaz kültür varlığı olarak tescillenmesine ilişkin bilgi ve belgelerin iletiildiği Bergama Müze Müdürlüğü'nün 22.06.2020 tarih ve 75845132-165.02.02-E.426821 sayılı yazısı, tescile ilişkin kurum görüşlerinin iletiildiği İzmir Çevre ve Şehircilik İl Müdürlüğü'nün 28.10.2020 tarih ve E-71160347-250-77112 sayılı yazısı, Bergama Belediye Başkanlığı İmar ve Şehircilik Müdürlüğü'nün 11.11.2020 tarih ve E-86295008-804.01-10656 sayılı yazısı, İzmir Büyükşehir Belediye Başkanlığı Etüd ve Projeler Dairesi Başkanlığı'nın 01.12.2020 tarih ve 63305748-310.99-E.264951 sayılı yazısı, Kurul Müdürlüğü uzmanlarınca hazırlanan 25.01.2021 tarihli ve 575311 sayılı rapor okundu, yazı ekleri ve işlem dosyası incelendi, yapılan görüşmeler sonucunda,

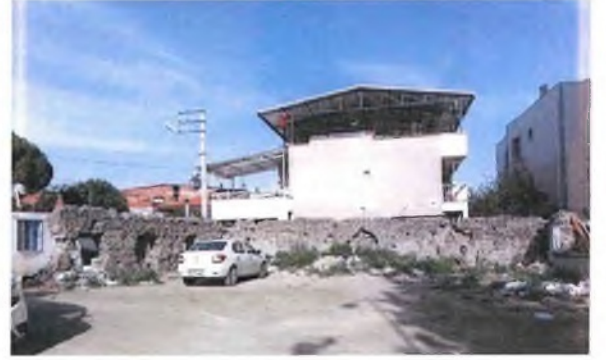
Fotoğraf

Gözlemler: Yapı halihazırda U formulu bir duvar kalıntısı şeklindedir.

Yapılan Onarımlar: Yapı metruk durumdadır.

Ayrıntılı Tanım: Taşınmaz üzerinde kireç harçlı moloz taş örgülü ve "U" formulu duvar uzantısı bulunmaktadır. Duvar uzantısının iç kısmında sistematik olarak nişler bulunmakta olup, bazıları ise sonradan kapatılmıştır. 2863 sayılı yasanın 6. maddesi kapsamında kalmaktadır.	Teknik bilgiler:	Su	Elektrik	Isıtma	Kanalizasyon
	Orijinal Kullanımı:				
	Bugünkü Kullanımı:				
	Önerilen Kullanımı:				
	Hazırlayanlar:
