KÜLTÜR VE TURİZM BAKANLIĞI
İZMİR 2 NUMARALI KÜLTÜR VARLIKLARINI
KORUMA BÖLGE KURULU
KARAR

TOPLANTI TARİHİ VE NO : 11.09.2020-527

KARAR TARİHİ VE NO : 11.09.2020-13377

Manisa ili, Alaşehir ilçesi, Esentepe Mahallesi, 3. (Üçüncü) Derece Arkeolojik sit sınırları içerisinde ve KAİP kapsamındaki, tapuda şahıs mülkiyetinde 119 ada 4 parsel numarasıyla kayıtlı bulunan taşınmazdaki konut yapısının 2863 sayılı yasanın 6. Maddesinde belirtilen nitelikleri taşıması sebebiyle korunması gerekli taşınmaz kültür varlığı olarak tescillenmesine, korunma alanının taşınmazın kendi parseli olan 119 ada 4 parsel olarak, yapı grubunun ise 2 (iki) olarak belirlenmesine, karar eki tescil fişinin uygun olduğuna, karar verildi.

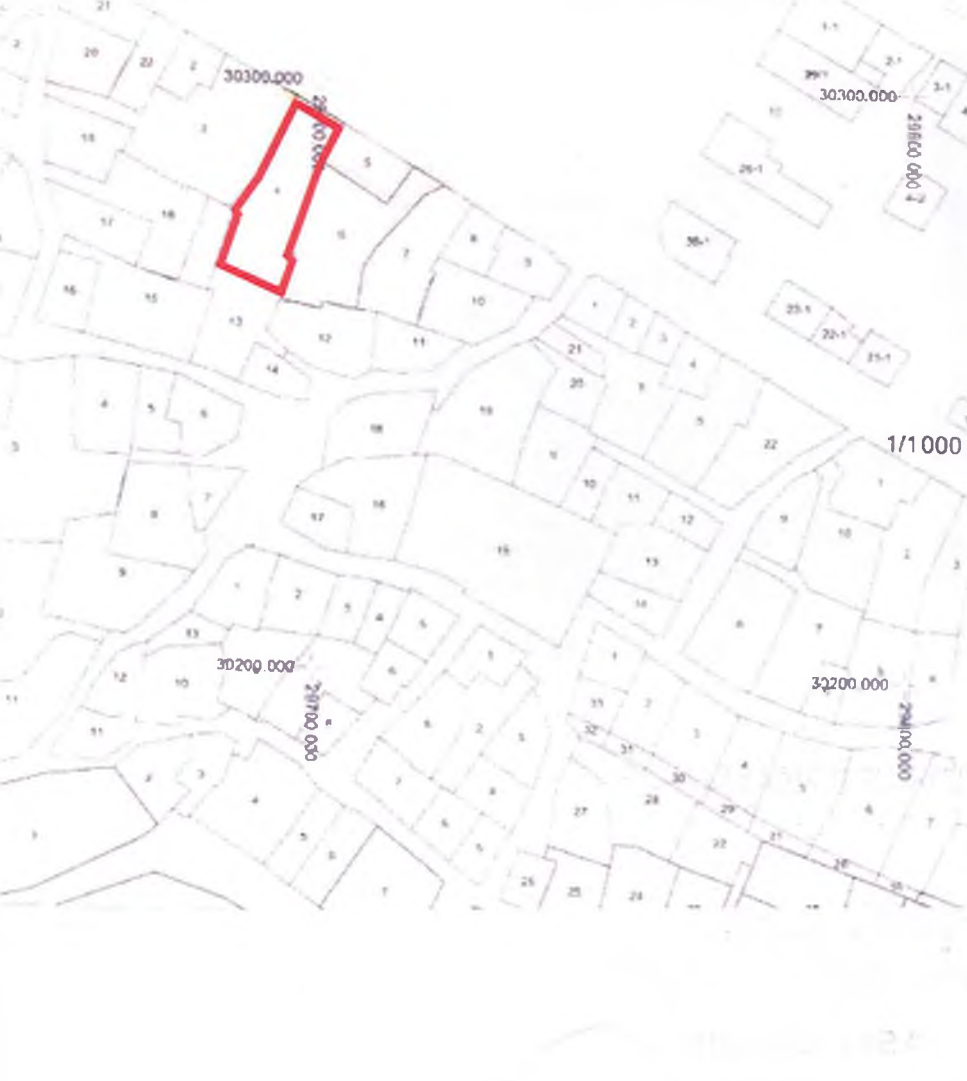
Gözlemler: Yapının yıkılma tehlikesi bulunmaktadır.								
Bugünkü Sahibi:	Şahıs		Bakımından sorumlu olması gereken kuruluş: Şahıs-Belediye					
Yapılan Onarımlar: Gözlenememiştir.								
Ayrıntılı Tanım: Tek katlı kerpiç yapının yol cephesindeki açıklıkların güvenlik amacıyla hasır demir ile kapatıldığı görülmüştür. Yapının çatısı büyük oranda işlevini kaybetmiş olmakla birlikte görülebildiği kadarıyla örtüsü Marsilya kiremidir. Çatıdaki ahşap hatıllar ortaya çıkmış vaziyettedir. Dış cephe sıva ve boyasında yer yer bozulmalar vardır. Pencere sövelerinde herhangi bir süsleme bulunmamaktadır. İç girinti yapan bir formda tasarlanmış olan yapıya giriş, birinci kattan ve döner merdivenle sağlanmaktadır. Bodrum katın kiler gibi değerlendirildiği düşünülmektedir.			Teknik bilgiler:	Su	Elektrik	Isıtma	Kanalizasyon
