KÜLTÜR VE TURİZM BAKANLIĞI
İZMİR 2 NUMARALI KÜLTÜR VARLIKLARINI
KORUMA BÖLGE KURULU
KARAR

TOPLANTI TARİHİ VE NO : 30.09.2020-530

KARAR TARİHİ VE NO : 30.09.2020-13476

AVRUPA KONSEYİ	Doğal Ve Kültürel Varlıkları Koruma Envanteri D.K.C.K.E		KÜLTÜR VARLIĞI	Envanter No:35.02/2082	
TÜRKİYE	Kültür Varlıkları ve Müzeler Genel Müdürlüğü			Harita No:	
İli: İzmir	İlçesi: Bergama	Mahalle Köy: Yukarıbey		KORUMA DERECESESİ	1.Grup Yapı
SOKAK : Köyiçi mevki.		Pafta :	Ada : 141		Parsel : 2
Adı: Konut	Yaptıran:-	Yapan:-		Mimari Çağı: 20 yüzyılın ilk yarısı.	
	Yapım Tarihi:	Kitabe: -		Üslup:-	
Vakfiye:-					
Genel Tanım: Yığma taş ve harman tuğla malzemeden kargir yapım tekniğiyle inşa edilen, betonarme eklentileri bulunan iki katlı konut.					
Koruma Durumu	A İyi B Orta C Fena	Taşıyıcı	A Dış Yapı B C	A Üst Yapı B C	A İç Yapı B C
				A Süsleme Elemanları B C	A Rutubet B C
					A Yok B İzi Var C Önemli

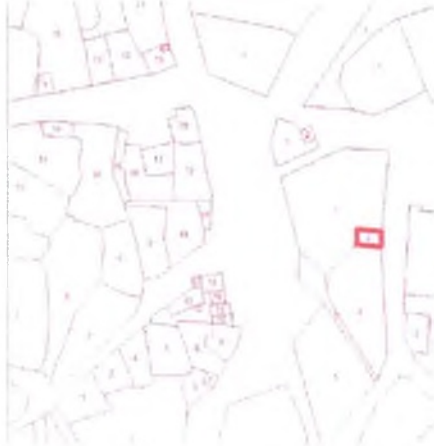
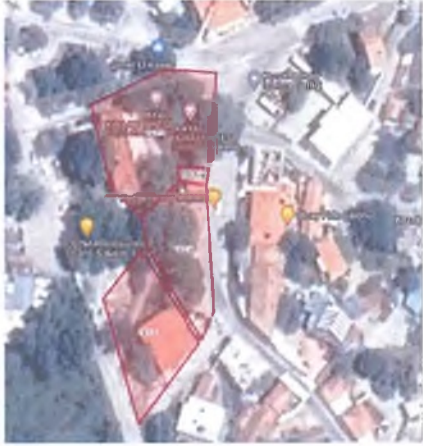
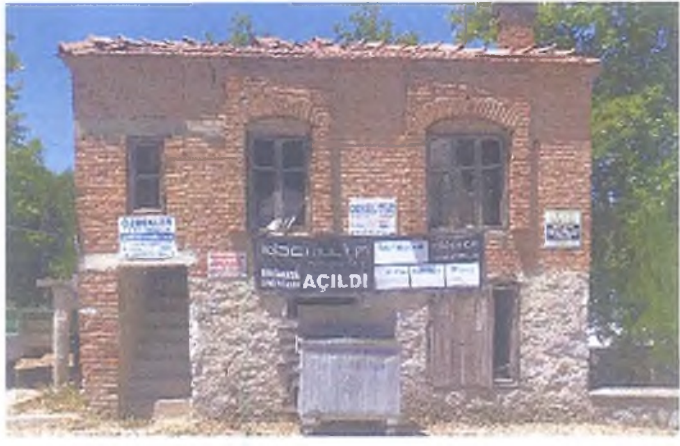
Gözlemler: Metruk durumda olan yapı özgün durumunu korumakla birlikte; Gerek ön cephede yer alan merdivenin üzerindeki derz izi, gerekse yapının dışında ve içinde kullanılan malzemenin zaman içinde betonarmeye dönüşmesi; bazı bölümlerin sonradan yapılmış olabileceğini ve/veya yapının ihtiyaç sebebiyle yıpranan bölümlerinin, form ve malzeme açısından nitelikli onarımlar geçirmemiş olduğunu düşündürmektedir. İç ve dış duvarlarında görülen yapısal çatlaklar, basık kemerli pencere nişlerinin üst kısmında da yer yer tavana kadar uzandığı görülmektedir. Aynı zamanda yapının yan cephesinde dış duvarda malzeme boşalmasına bağlı büyük bir açıklık oluşmuştur. Yapının ahşap tavan kaplamasında çürümeye dayalı yer yer bozulmalar olduğu ve çatının da büyük orada yapının içine doğru çöktüğü ve işlevini kaybettiği görülmüştür. Yukarıda bahsedilen hususlar göz önüne alındığında yapının özgününe döndürülmesi ve korunarak yaşatılmasına yönelik rölöve, restitüsyon ve restorasyon projelerinin hazırlanması gerekmektedir.

Taşınmaz ve çevresinde can ve mal emniyeti açısından gerekli tüm güvenlik önlemlerinin Belediyesince alınmasına ve taşınmazın onarımına ve özgün haline döndürülmesine yönelik hazırlanacak rölöve, restitüsyon ve restorasyon projelerinin ivedilikle değerlendirilmek üzere Kurulumuza iletilmesine, karar verildi.

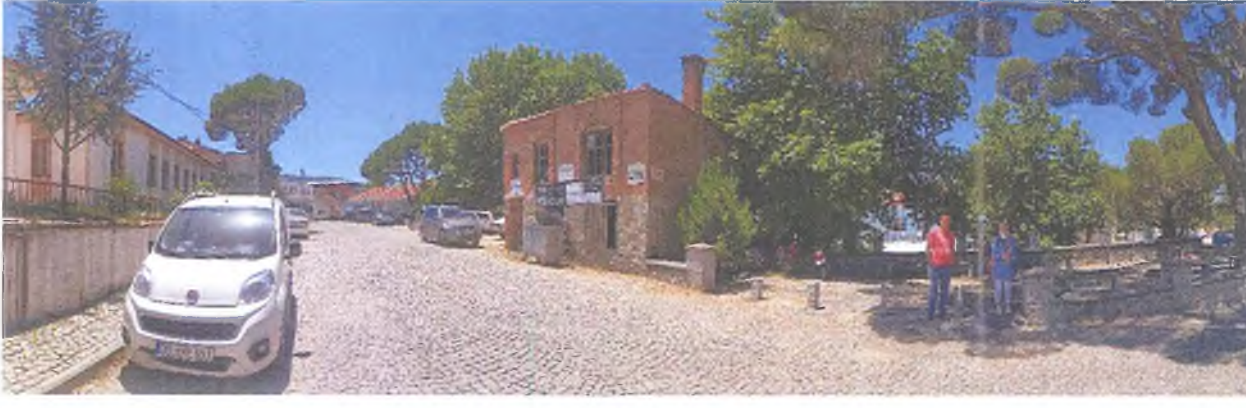
Ayrıca bu cephede ve yan cephede betonarme döşeme ve pencere üstlerinde betonarme hatıf da kullanıldığı görülmektedir. Bu yan cephede, betonarme döşeme, cephenin dışına doğru çıkma yapmakta ve beton bir kolonun taşıdığı bir açık çıkma da oluşturmaktadır. Bu çıkmanın altında ahşap kapı ile girilen, büyük oranda yıkık durumda olan küçük bir alan olduğu görülmektedir.
