AVRUPA KONSEYİ	DOĞAL VE KÜLTÜREL VARLIKLARI KORUMA ENVANTERİ	D.K.V.K.E	ANIT	ENVANTER NO :-	
TÜRKİYE	KÜLTÜR VARLIKLARINI VE MÜZELER GENEL MÜDÜRLÜĞÜ			HARİTA NO :-	
İLİ: SIVAS	İLÇESİ: DIVRIĞI	MAHALLE VE KÖY: Ağılıcak Köyü		KORUMA DERECESESİ	1.Grup Yapı
SOKAK VE KAPI NO: -	KADASTRO PAFTA; ADA: PARSEL: 1268		2.Grup Yapı		X
ADI: Konut	YAPTIRAN: -	YAPAN: -		MİMARİ ÇAĞI: Geç Osmanlı	
	YAPIM TARİHİ: -	KİTABE: -		ÜSLUP: Osmanlı	
VAKFIYE: -

GENEL TANIM: Sivas İli Divriği İlçesi, Ağılıcak Köyü 1268 parselde yer almaktadır.

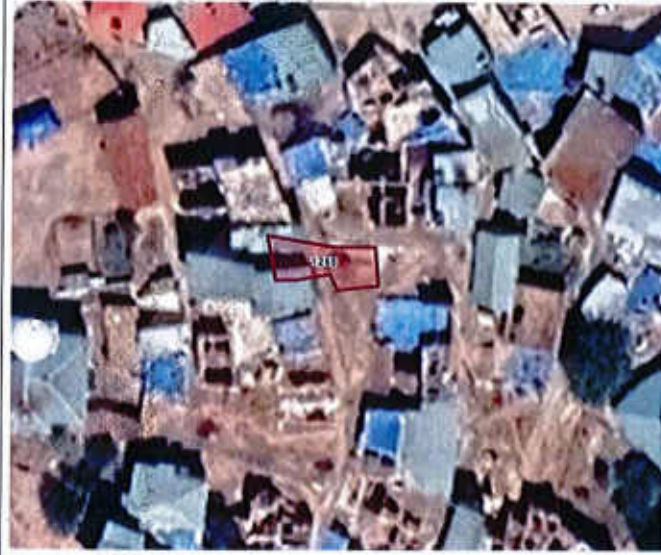
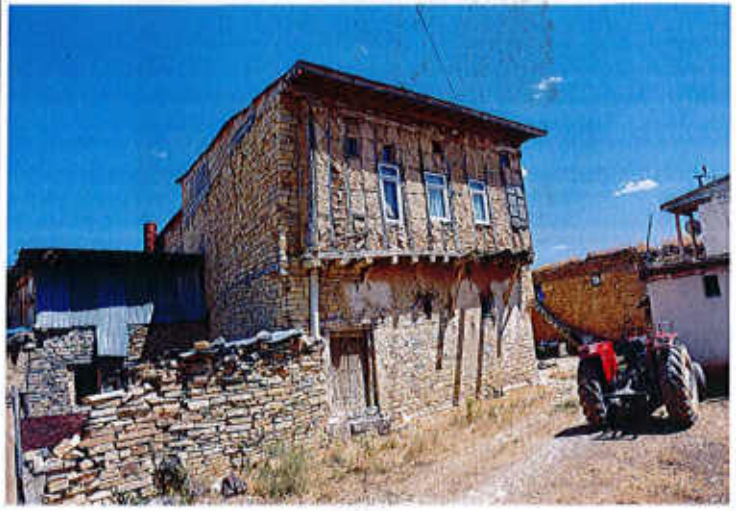
GÖZLEMLER: Tahrip olmuş

**AYRINTILI TANIM:** Yaklaşık kare planlı olarak yöreye özgü düz ve yassı sal taş malzemenin zemin+ara kat+1 katlı olarak tek yöne eğimli çatılı galvanizli sac ile inşa edilmiştir. Konuta giriş batı cephede yer alan ahşap malzemenin tek kanatlı bir kapı ile sağlanmaktadır. Konutun batı cephesi eğimli araziye göre oluşturulmuştur. Doğu cephesinde birinci kat hizasından oda boyunca çıkma görülmekte olup çıkmaya hem zeminden itibaren hem de ara kat hizasından ahşap direklerle destek verilmiştir. Çıkma üzerinde 3 adet dikdörtgen formda pencere görülmekle birlikte pencereler PVC malzeme ile yenilenmiştir. Bu pencerelerin hemen üstünde kare formda bir açıklık içerisine güneş motifli şekilde bir unsur yerleştirilmiştir. Çıkmanın yanında bir balkon bulunmakta olup balkonun tavan kısmı ahşap malzeme ile yapılmıştır. Tavan göbeği gülbezek motif şeklinde olup etrafı çitakari ahşap süsleme, tavanın 4 kenarında ise istiridyeye şeklinde süsleme göze çarpmaktadır. Konut günümüzde tahrip olmuştur. Batı cephesinde birinci kat hizasından cephe boyunca çıkma görülmekte olup çıkmaya zemin kat hizasından ahşap direklerle destek verilmiştir. Çıkma üzerinde 4 adet dikdörtgen formda pencere görülmekle birlikte 3 tanesi PVC malzeme ile yenilenmiş diğeri ise ahşap kepenk ile kapatılmıştır. Bu pencerelerin hemen üstünde kare formda küçük açıklıklar görülmektedir. Konut günümüzde tahrip olmuştur. Doğu ve batı cephesi önünden dar bir toprak yol geçmektedir.
