AVRUPA KONSEYİ		ENVANTER NO:	
TÜRKİYE	Kültür Varlıkları ve Müzeler Genel Müdürlüğü	ANIT	HARİTA NO
İLİ: MALATYA	İLÇESİ: DARENDE	MAHALLE/KÖY: BALABAN	KORUMA DERECESİ
SOKAK ve KAPI NO:	KADASTRO:	Pafta: Ada: Parsel: 190	1.Grup Yapı
ADI: KONUT	YAPTIRAN:	YAPAN:	2.Grup Yapı
YAPIM:	KİTABE:	YAKFIYE:	x

GENEL TANIM: Malatya İli Darende İlçesi, Balaban Mahallesi 190 parselde yer alan zemin+2 katlı yapı geleneksel dokunun tipik örneklerindedir.

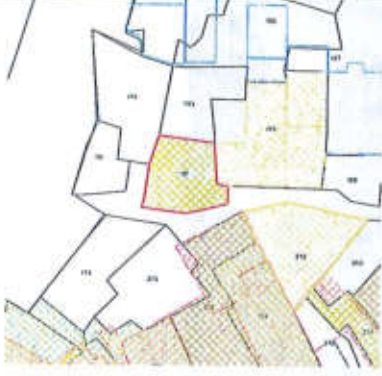
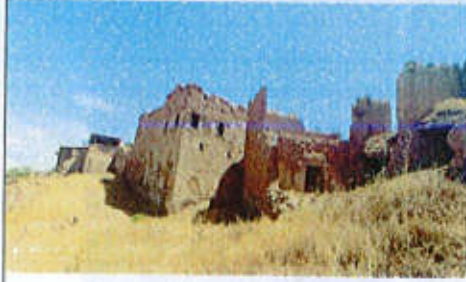
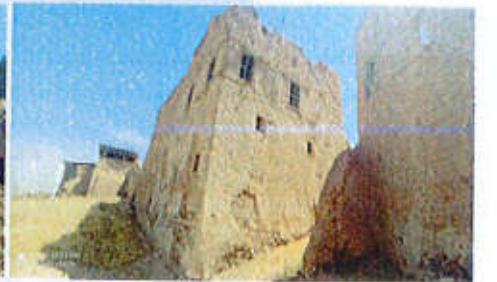
GÖZLEMLER: Özgünlüğünü büyük ölçüde korumuş olan metruk yapının acilen onarıma ihtiyacı vardır.
