**KÜLTÜR VE TURİZM BAKANLIĞI**  
**İZMİR 2 NUMARALI KÜLTÜR VARLIKLARINI**  
**KORUMA BÖLGE KURULU**  
**KARAR**

KARAR TARİHİ VE NO : 28.09.2021-15107

Manisa ili, Salihli ilçesi, İğdecik Mahallesinde bulunan, 189 ada 14 parselde kayıtlı, özel mülkiyete ait taşınmaz üzerinde bulunan İğdecik İlkokulunun kültür varlığı olarak tespitine ilişkin Kurul Müdürlüğü uzmanlarınca hazırlanan 13.07.2021 tarih ve 844592 sayı ile kayıtlı yerinde inceleme raporu, Kurum görüşlerinin talep edildiği İzmir 2 Numaralı Kültür Varlıklarını Koruma Bölge Kurulu Müdürlüğünün 16.07.2021 tarihli ve 1559575 sayılı yazısı, Manisa Valiliği İl Kültür ve Turizm Müdürlüğünün 28.07.2021 tarihli ve 1571185 sayılı yazısı, Salihli Kaymakamlığı Kültür Merkezinin 02.08.2021 tarihli ve 1562809 sayılı yazısı ve Kurul Müdürlüğü uzmanlarınca hazırlanan 27.09.2021 tarih ve 961960 sayı ile kayıtlı rapor okundu, ekleri ve işlem dosyası incelendi, yapılan görüşmeler sonunda;

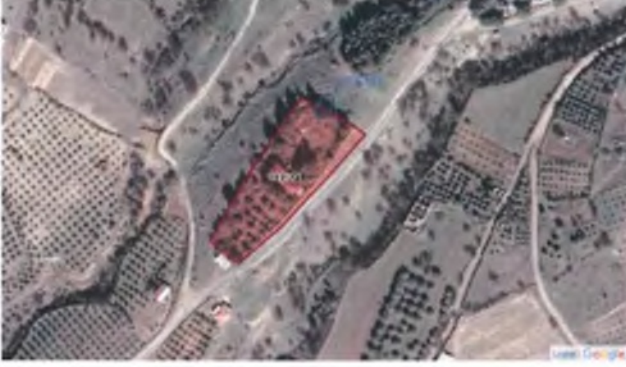
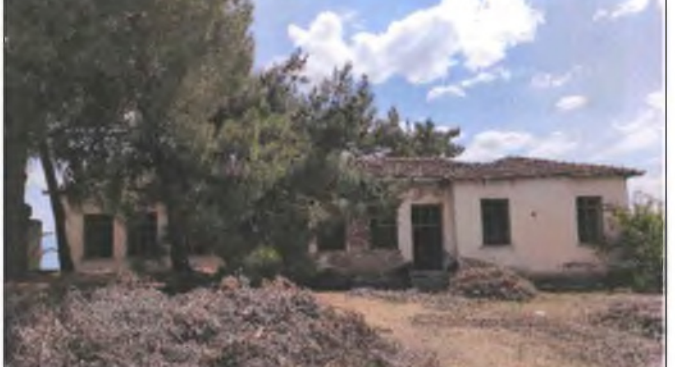
Gözlemler: Bir süredir metruk durumda olduğu anlaşılan yapının gözlemsel incelenmesi sonucu duvarlarında çatlaklar, malzeme ve sıva kayıpları, ahşap elemanlarında (kaplama, doğrama vb.) çürüme, kayıplar, deformasyonlar tespit edilmiştir. Yapının çatısı işlevini kaybetmiş olup dış tesirlere açıktır, çatı saçaklarında bozulmalar ileri boyuttur. Okul bahçesi, bahçe duvarı ve çeşme de oldukça bakımsız durumdadır.
