T.C.
KÜLTÜR VE TURİZM BAKANLIĞI
ADANA KÜLTÜR VARLIKLARINI KORUMA BÖLGE KURULU
KARAR

TOPLANTI TARİHİ VE NO: 24.01.2022-456
KARAR TARİHİ VE NO : 24.01.2022-14325

Mersin İli, Tarsus İlçesi, Camicedit Mahallesi, Kentsel ve 3. Derece Arkeolojik Sit alanı içinde, özel mülkiyete ait, 121 ada 32 parselde yer alan yapının 2863 sayılı yasa kapsamında kültür varlığı özelliği taşıdığı Bölge Kurulu Müdürlüğü uzmanlarının 09.11.2021 gün ve 1036823 sayılı yerinde inceleme raporundan anlaşıldığından 2. grup taşınmaz kültür varlığı olarak tesciline, kararımız eki tescil fişi ve haritanın uygun olduğuna, kültür varlığının yok olmasının önlenmesi için ivedilikle rölöve, restitüsyon ve restorasyon projelerinin hazırlanmasına, bu süreçte can ve mal kaybına sebebiyet verilmemesi için gerekli emniyet tedbirlerinin Belediyesince alınmasına/aldırılmasına karar verildi.

AVRUPA KONSEYİ		DOĞAL VE KÜLTÜREL VARLIKLARI KORUMA ENVANTERİ (D.K.V.K.E.)				ANIT		Envanter No:									
T Ü R K İ Y E		KÜLTÜR VARLIKLARI VE MÜZELER GENEL MÜDÜRLÜĞÜ						Harita No:									
İLİ:	Mersin	İLÇESİ:	Tarsus	MAHALLE / MEVKİLİ:	Camicedit	Koruma Derecesi	ANITSAL	1	X	3							
SOKAK / NO:		PAFTA:		ADA:	121	PARSEL:	32	ÇEVRESEL	1	2	3

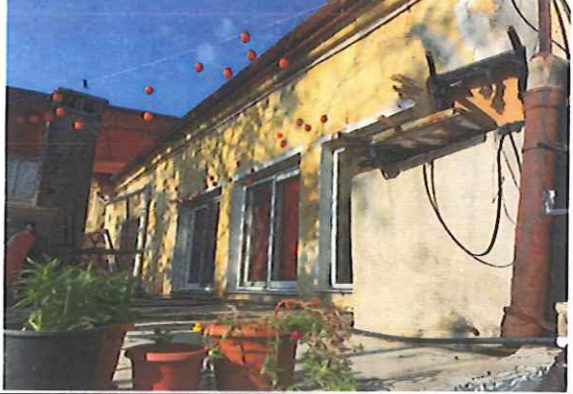
GÖZLEMLER:	Yapının doğu cephesine betonarme yapı eklenmiştir. Esaslı onarıma ihtiyacı vardır.																
BUGÜNKÜ SAHİBİ:	Özel Mülkiyet				BAKIMDAN SORUMLU OLAN:				Maliki

YAPILAN ONARIMLAR:	Yakın tarihte onarım görmemiştir.																
AYRINTILI TANIM:							TEKNİK BİLGİLER:		İSITMA SİSTEMİ:								
121 ada, 32 parselde, kesme taş malzeme ile ahşap hatıl arası kabayonu-moloz taş kullanılarak yığma yapım tekniğinde inşa edilmiş zemin+1 katlı yapı ile doğu cephede, bitişiğinde birlikte kullanılan iki katlı betonarme yapı yer almaktadır. Yığma yapım tekniğinde inşa edilen özgün bölümde, zemin katta taş ayaklar ve kemerlerle geçilmiş, tavanı ahşap giriş üstü ahşap kaplama olan tek mekan yer almaktadır. Mekanın batısının bir bölümünde taş ayak ve kemerler yok edilerek betonarme giriş ve kolon kullanılmış, döşemede betonarmeye çevrilmiştir. Yığma yapım tekniğinde inşa edilen bölümün zemin katında, özgününde avlu olduğu düşünülen, mevcutta betonarme binanın zemin katına bakan doğu cephede kemerli yapıya sahip kapı ve pencere boşlukları yer almaktadır. Betonarme bölümün güney cephesinde özgün yapıya ait olduğu düşünülen yığma bir duvar bulunmaktadır. Bu duvarda, betonarme binanın zemin katına geçilen kemerli bir giriş ve girişin üstünde, iç tarafta özgün taş merdivene ait birkaç basamağa rastlanmaktadır. Yapının üst katına girilememiştir. Dış cepheden bakıldığında, duvarın kesme taş ile inşa edildiği ve sonradan arasının kapatıldığı düşünülen (özgününde avluya bakan balkon olarak kullanılan bölüm olabilir) pencere üstü kemerler görülmektedir. Dış cephede yer alan pencerelerde pvc malzeme kullanılmıştır. Taşınmaz kullanıcıları tarafından çekilen fotoğraflarda tavanın çıtalı ahşap tavan olduğu, bir odada ortada ahşap tekne tavan yer aldığı, iç mekandaki kapı ve pencerelerin özgün ahşap doğrama olduğu tespit edilmiştir. Taşınmazda her iki bölümde de derin çatlaklar yer almakta olup, betonarme bölümün doğu cepheye doğru seğim verdiği görülmektedir.							KANALİZASYON:
