**T.C.**  
**KÜLTÜR VE TURİZM BAKANLIĞI**  
**TRABZON KÜLTÜR VARLIKLARINI KORUMA BÖLGE KURULU**  
**K A R A R**

Trabzon İli, Beşikdüzü ilçesi, Dolanlı Mahallesi, sit alanı dışında, özel mülkiyete ait, 187 ada, 1 parselde çeşmenin, 203 ada, 1 parselde bulunan değirmen ile 187 ada, 1 parsel ve 205 ada, 12 parsel arasında parsel harici alanda yer alan taş köprünün 2863 sayılı yasa kapsamında koruma altına alınması isteğine ilişkin ilgisininin 25/03/2022 tarihli başvurusu, konuya ilişkin Trabzon Büyükşehir Belediye Başkanlığı, İmar ve Şehircilik Müdürlüğünün 27/05/2022 tarih ve 71634 sayılı yazısı, Trabzon Kültür Varlıklarını Koruma Bölge Kurulu Müdürlüğünün 17/05/2022 tarih ve 2022/525 sayılı uzman raporu ile 25/05/2022 tarih ve 610 sayılı dosya inceleme raporu okundu, ekleri ve dosyası incelendi, yapılan görüşmeler sonucunda;

Trabzon İli, Beşikdüzü ilçesi, Dolanlı Mahallesi, sit alanı dışında, özel mülkiyete ait, 187 ada, 1 parselde çeşmenin, 203 ada, 1 parselde bulunan değirmen ile 187 ada, 1 parsel ve 205 ada, 12 parsel arasında parsel harici alanda yer alan taş köprünün; 5226 ve 3386 sayılı yasalarla değişik 2863 sayılı Kültür ve Tabiat Varlıklarını Koruma Kanununun 6. maddesi k

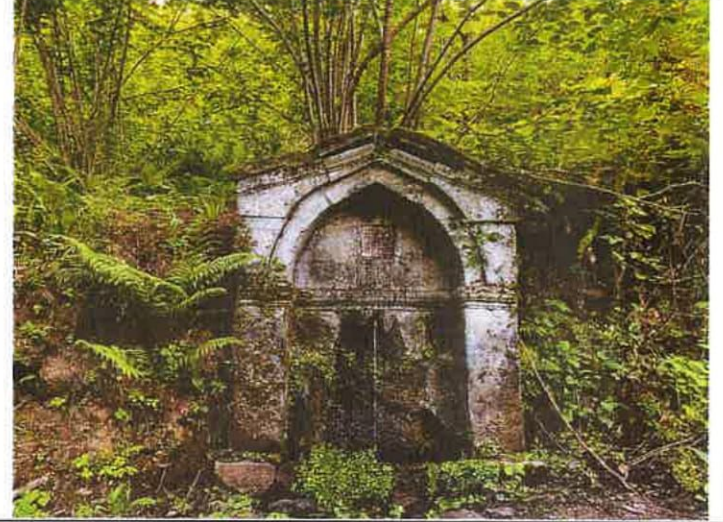
**GÖZLEMLER:** Genel olarak sağlam durumdadır.

Eğimli bir fındık bahçesinin içerisinde yer alan çeşme, kitabesine göre H. 1272 / M. 1856 yılında yapılmıştır. Mimariye bağlı çeşmeler grubunda ve duvar çeşmesi olarak tek cepheli inşa edilmiştir. Duvardan taşkın olan çeşme, dikdörtgen planlı ve sivri kemerli çeşmelerdendir. Kesme taş ile inşa edilen çeşme sivri kemer açıklıklı bir nişe sahiptir. Taş aralarında derz uygulaması görülmemektedir. Çeşme iki tarafında duvardan kesme taştan kalın bir söve ile ayrılmaktadır. Söveler kemer üzengi noktalarından yatay bir silme ile birbirine bağlanmaktadır. Silmenin tam altından taş malzemeli kurna bulunmaktadır. Çeşme nişinin kemer açıklığı içerisinde kalan yüzeyi ortasında kitabe yer almaktadır. Mermer malzemeli olan kitabede sülüs yazı bulunmaktadır. Çeşmenin kesme taş malzemenen inşa edilmiş yalak kısmı vardır. Yapının üst örtüsü kırma olup kesme taş malzemenen yapılmıştır. Çeşmenin yüksekliği yaklaşık 2,5 m, genişliği 2 m' dir. Çeşmenin az müdahale görmüş olması, özgün elemanlarının günümüze ulaşmasını sağlamıştır. Ancak bakımsızlıktan yapının üzeri yosun bağlamış vaziyettedir.

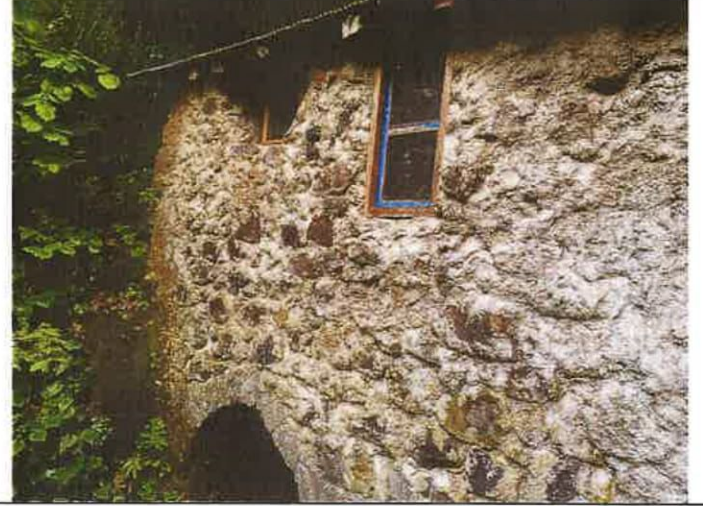
**GÖZLEMLER:** Genel olarak sağlam durumdadır.

Taşınmaz eğimli bir arazi üzerinde dikdörtgen planlı olarak inşa edilmiştir. Tek katlı olan yapı moloz taş malzemelidir. Yapının alt bölümünde yuvarlak kemerli su çarkı yer almaktadır. Değirmenin iç mekanına kuzeybatı cephesinde yer alan ahşap kanatlı açıklıktan geçilmektedir. Yine bu cephede ahşap kanatlı bir penceresi bulunmaktadır. Yapı üst örtüsü kırma olup üzeri sac malzeme ile kaplanmıştır. Değirmenin güneyinde yer alan su kulesi kesme taş malzemedен yapılmıştır. Su kulesinin büyük bir bölümü yıkılmış vaziyettedir. İç mekanda değirmen taşı ve ahşap malzemeli un teknesi bulunmaktadır. Beden duvarlarında betonarme onarımlar görülmüştür.

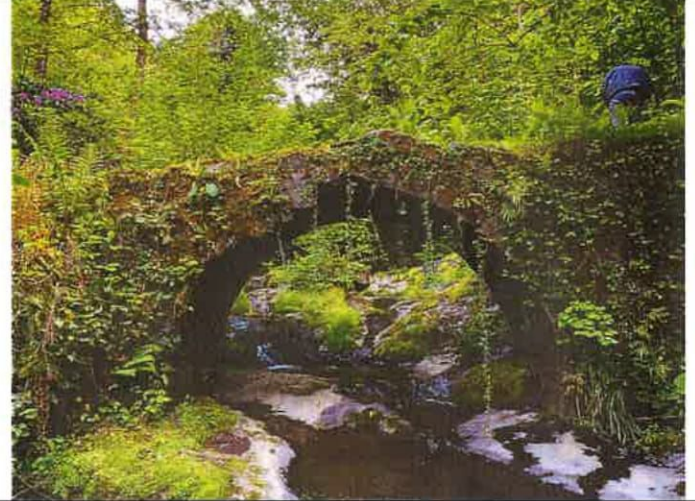
**GÖZLEMLER:** Genel olarak sağlam durumdadır.

Dolanlı Köprüsü kuzeydoğu-güneybatı yönünde akan dere üzerinde ve köprü'nün olduğu noktada aynı doğrultuda konumlandırılmış olan köprü; dikdörtgen planlı, tek kemerli tipolojidedir. Mansap cephesi kuzeyinde değirmen bulunan köprü; Dolanlı Köyü sınırları içinde yer almaktadır. Köprü inşasında kemer bölümünde kesme taş, tempan duvarlarında ise kabayonu taş malzeme kullanılmıştır. Mema yönünde dere, mansap yönünde dere ve değirmen, doğusunda fındık bahçesi, batı yönünde fındık bahçesi ve çeşme bulunmaktadır. Tek gözlü olan kemer köprü'nün ayakları ana kaya kütleleri üzerine oturtulmuştur. Kemer düzgün kesme taş, diğer bölümlerde ise kabayonu taş malzeme kullanılmıştır. Yaklaşık 8 m uzunluğunda, 3 m yüksekliğinde olup kemer açıklığı 4 m' dir. Üst tabliyesi ve korkulukları günümüze gelememiştir. Köprü'nün az müdahale görmüş olması, özgün elemanlarının günümüze ulaşmasını sağlamıştır. Ancak bakımsızlıktan yapının üzerini bitki örtüsü kaplamış vaziyettedir. Ayrıca taş malzemelerde kırılmalar ve dökülmeler bulunmaktadır.
