KÜLTÜR VE TURİZM BAKANLIĞI
İZMİR 2 NUMARALI KÜLTÜR VARLIKLARINI
KORUMA BÖLGE KURULU
KARAR

KARAR TARİHİ VE NO : 12.12.2023-19211

Manisa ili, Ahmetli ilçesi, Yaraşlı Mahallesi, tapuda 192 ada, 2 numaralı parselde 'Arsa' vasfıyla Maliye Hazinesi mülkiyetinde kayıtlı olan Yaraşlı Caminin eski minaresinin Korunması Gerekli Taşınmaz Kültür Varlığı olarak tescil edilmesine esas işlemlerin Kurul Müdürlüğüne tesis edilmesine karar verilen Kurulumuzun 22.06.2023 tarihli ve 18349 sayılı kararı, tescile yönelik Kurum görüşünün sorulduğu Kurul Müdürlüğüne 29.09.2023 tarihli ve 4248275 sayılı yazısı, yazısına cevaben iletilen kurum görüşleri ve ekleri ile Kurul Müdürlüğü uzmanlarınca hazırlanan 11.12.2023 tarih ve 2420158 sayılı ile kayıtlı rapor okundu, ekleri ve işlem dosyası incelendi, yapılan görüşmeler sonunda;

(MİNARE YAPISI, ÖLÇEK:1/1000)

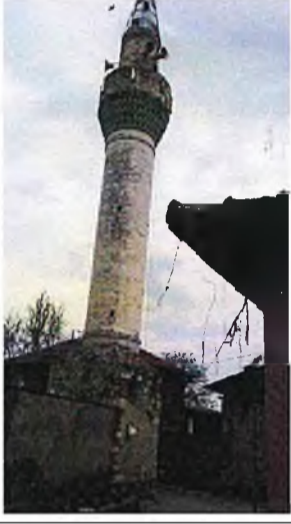
Gözlemler: Yer yer sıva dökülmelerinin olduğu, Kûlahın cam bölümlerin bir kısmının kırılmış olduğu ve minarenin kullanılmaması sebebiyle dökülmelerin devam ettiği görülmüştür. Bu kapsamda sivil mimarlık örneği minarenin metruk durumunun can ve mal güvenliği açısından tehlike arz edebileceği göz önüne alındığında, yenilenebilmesine ve korunmasına yönelik rölöve, restitüsyon ve restorasyon projelerinin hazırlanması gerekmektedir.

Bugünkü Sahibi:	Maliye Hazinesi		Bakımından sorumlu olması gereken kuruluş:			
Yapılan Onarımlar: Giriş kısmının eski minarenin yıkılması sonrası yapılan bir oda içinde kaldığı, özgün kûlahın cam olarak yenilendiği görülmüştür.						
Ayrıntılı Tanım: Yeni caminin güney doğusunda, camiden bağımsız olarak avlu için bulunmaktadır. Minarenin eski camiye bitişik olarak yapılan, eski caminin yıkılması sonucu yeni caminin avlusunda kalan ve halihazırda metruk durumda olan minareye giriş küçük bir odadan sağlanmaktadır. Yığma duvar tekniğinde tuğla ve yer yer taş malzeme kullanılarak inşa edilen eski minarenin kaidesi kare, pabuç kısmı ise sade formdadır. Kaide kısmının zemininde taş tuğla malzeme birlikte kullanılmış olup, diğer bölümler dolu tuğla ile örülmüştür. Gövdeye geçişte payandalar pahlanmış olup, pabuç ile şerife arasında bölümleri sınırlandıran birer korniş bulunmaktadır. Geometrik motifli şerife bölümü düz tuğla korkulukludur. Çelik konstrüksiyonlu cam kûlah yıkılan özgün kûlahın yerine yapılmıştır. Kûlahın batı kısmında cam bölümün kırılarak tahrip olmuştur.		Teknik bilgiler:	Su	Elektrik	Isıtma	Kanalizasyon
