T.C.
KÜLTÜR ve TURİZM BAKANLIĞI
Bursa Kültür Varlıklarını Koruma Bölge Kurulu

KARAR

Toplantı Tarihi ve No : 21/03/2023 - 564
Karar Tarihi ve No : 21/03/2023 - 12158

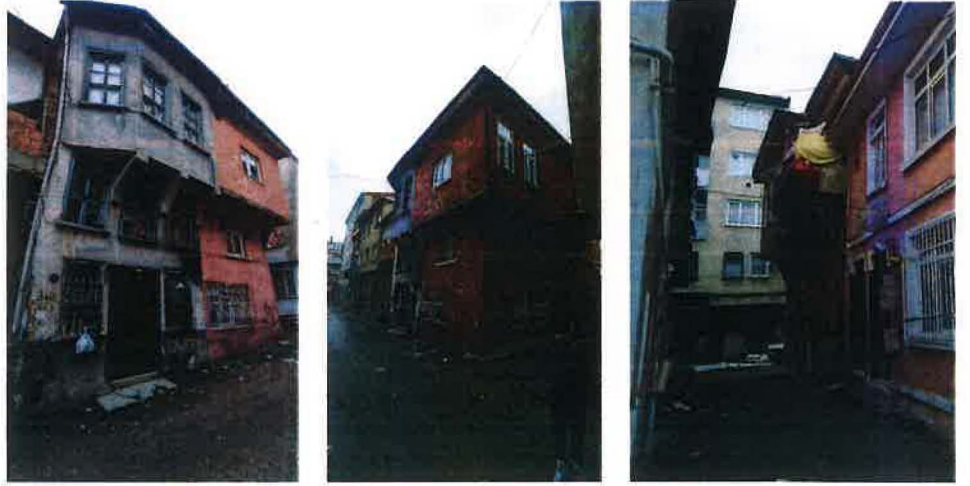
GÖZLEMLER: Yapıda zamana bağlı yıpranmalar gözlenmektedir.

BUGÜNKÜ SAHİBİ	Şahıs	BAKIMINDAN SORUMLU OLMASI GEREKEN KURULUŞ: Mal sahibi
YAPILAN ONARIMLAR :		
AYRINTILI TANIMI:	SU ELEKTRİK ISITMA KANALİZASYON	
Köşebaşı parsel konumundaki taşınmaz üzerinde mevcut üç katlı yapının girişi, güney cephesindeki kapıdan sağlanmaktadır. Güney ve batı cephelerinde, ikinci katın üzerinde ahşap furuşlarla desteklenmiş çıkması bulunmaktadır. Güney cephesindeki pencereleri dikdörtgen formda, batı cephesindeki pencereler kareye yakın formdadır. Pencere formları ile saçak altı kaplamalardan yapının farklı zamanlarda onarım geçirdiği gözlemlenmektedir. Üst kat pencereleri PVC malzeme ile yenilenmiştir. Konut işleviyle kullanılmakta olan yapıda zamana bağlı yıpranmalar gözlenmektedir.	ORJİNAL KULLANIMI : Konut	
	BUGÜNKÜ KULLANIMI: Konut	
	07 / 02 / 2023	
YAYIN DİZİNİ	EKLER:	
	RAPOR	
	FOTOĞRAF	
	RÖLÖVE PROJESİ	
	RESTORASYON PROJESİ	
	HARITA	
	KROKİ	REVİZYON:
	KITABE	KURUL KARARLARI

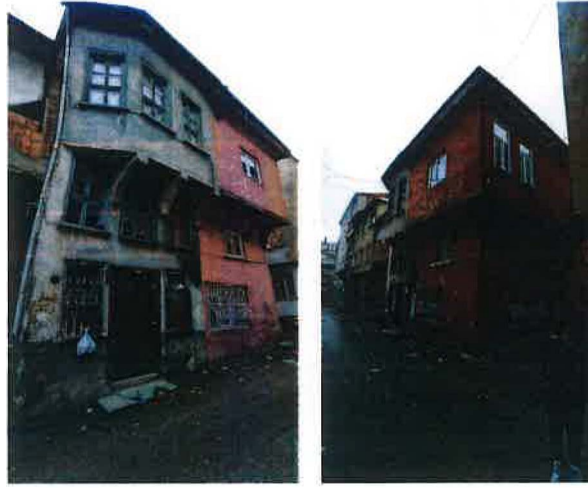
FOTOĞRAF

GÖZLEMLER: Yapıda zamana bağlı yıpranmalar gözlenmektedir.

Taşınmaz üzerindeki ahşap karkas yapı, bitişik nizama göre inşa edilmiştir. Üç katlıdır. İkinci kat üzerinde ahşap furuşlarla desteklenmiş çıkması bulunmaktadır. Ahşap doğramalı pencereleri dikdörtgen formdadır. Yapının giriş kapısı cephe aldığı batı yönündedir. Simetrik cephe düzeninde giriş kapısının her iki yanındaki dikdörtgen formlu pencerelerde işlemeli ferforje parmaklıklar bulunmaktadır. Konut işleviyle kullanılmakta olan yapıda zamana bağlı yıpranmalar gözlenmektedir.
