**T.C.**  
**KÜLTÜR VE TURİZM BAKANLIĞI**  
**İZMİR 2 NUMARALI KÜLTÜR VARLIKLARINI**  
**KORUMA BÖLGE KURULU**  
**KARAR**

İzmir ili, Bergama ilçesi, Çaltıkoru ve Paşaköy Mahallelerinde kalan tapulama harici alanda Kurul Müdürlüğü uzmanlarınca tespit edilen köprü ayaklarının tesciline ilişkin kurum görüşleri istenen Kurul Müdürlüğünün 22.01.2024 tarihli ve 6267245 sayılı yazısı, iletilen kurum görüşleri Kurul Müdürlüğü uzmanlarınca hazırlanan 25.03.2025 tarih ve 3340806 sayılı rapor okundu, ekleri ve işlem dosyası incelendi, yapılan görüşmeler sonunda;

TAŞ KÖPRÜ  
1/1000

| AVRUPA KONSEYİ | Doğal Ve Kültürel Varlıkları Koruma Envanteri D.K.C.K.E | | KÜLTÜR VARLIĞI | Envanter No: 35.02/2849 | | | | |

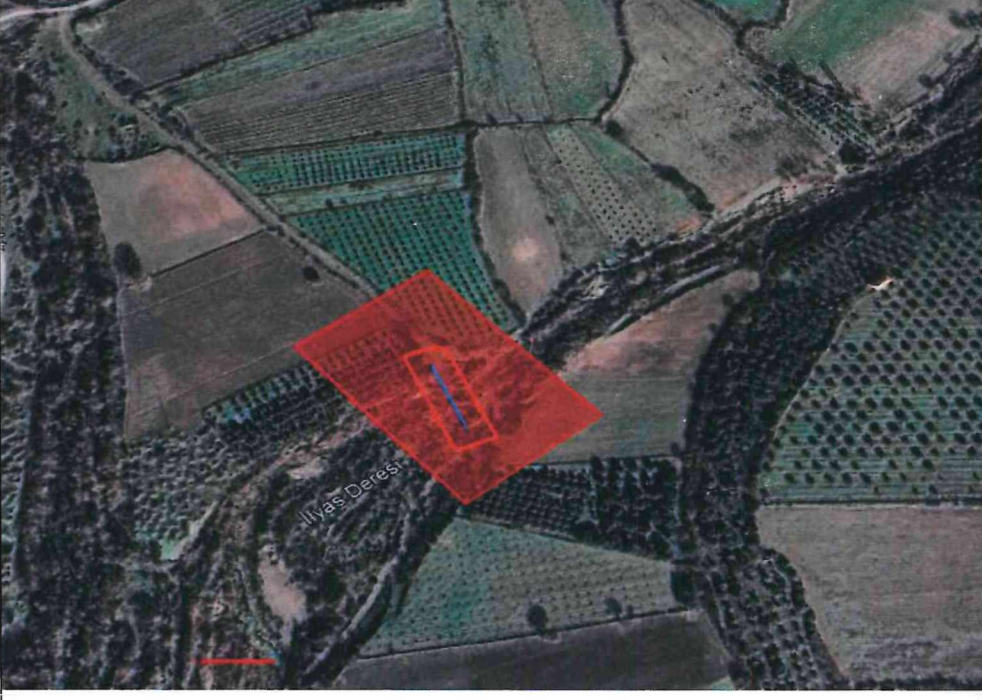
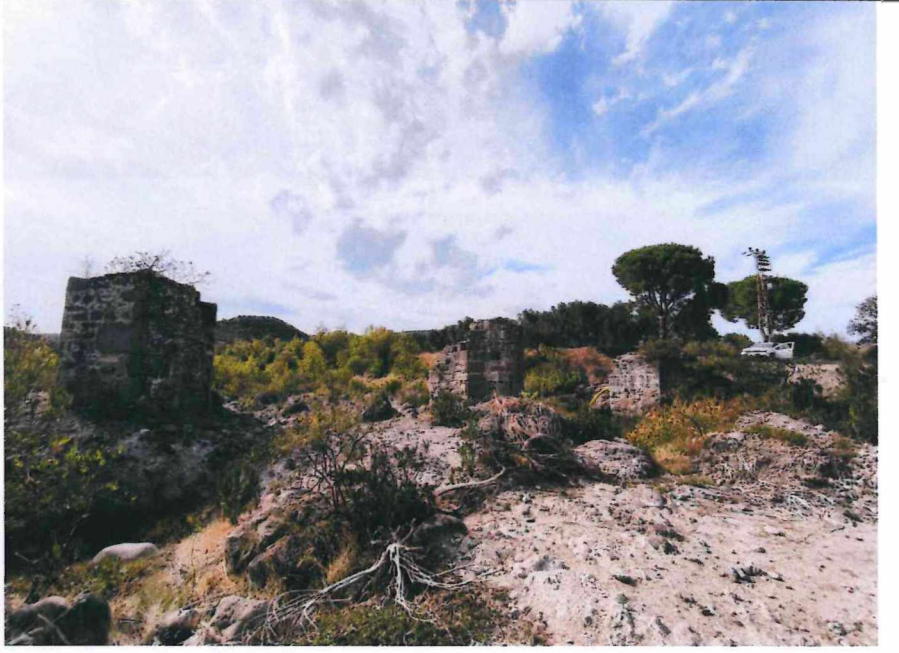
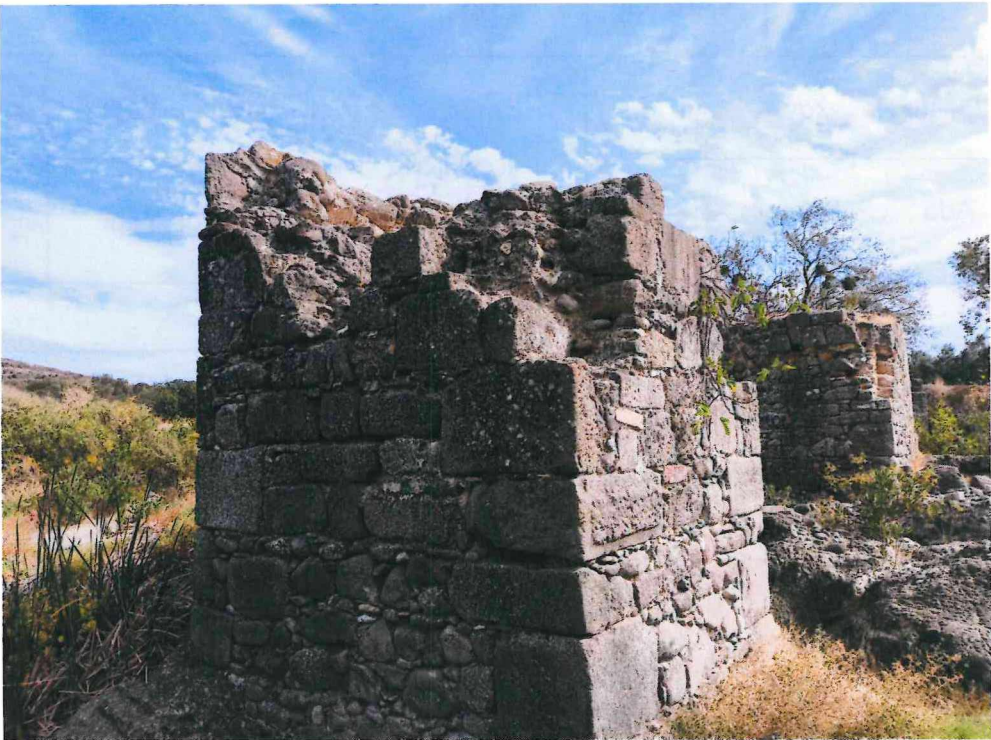
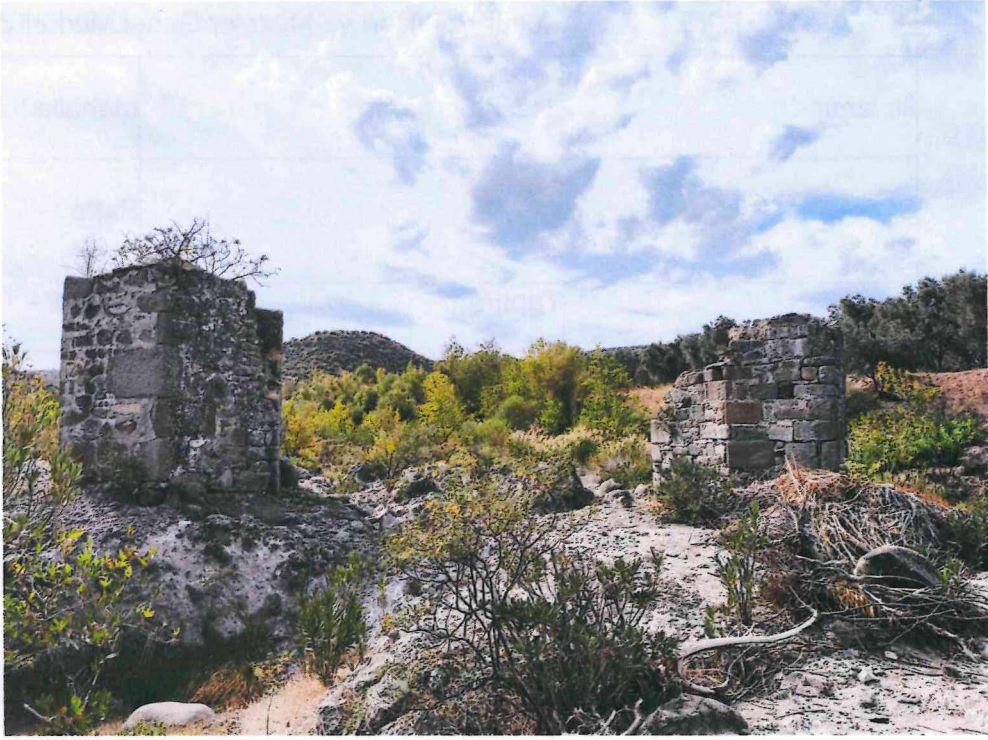
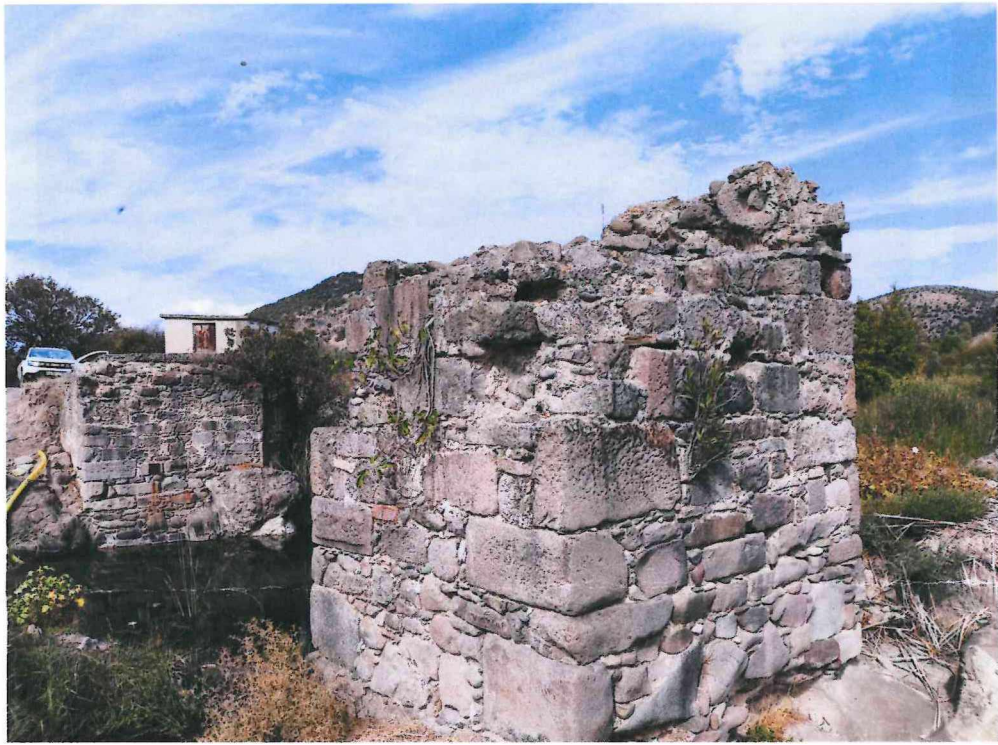
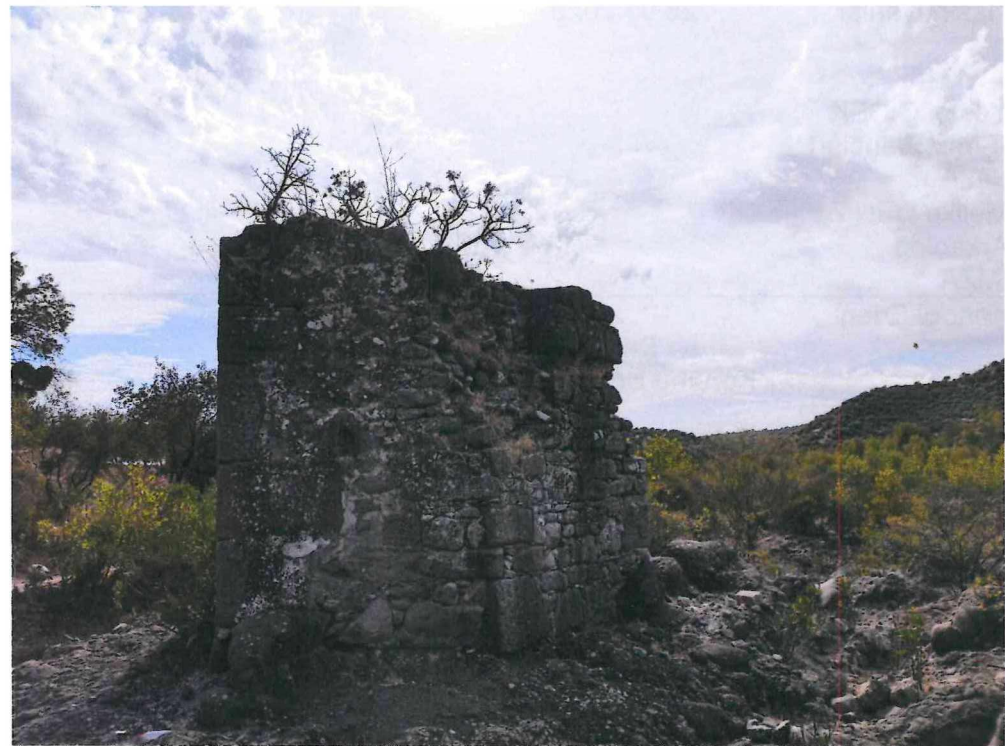
| Gözlemler: Köprü'nün sadece ayakları korunmuş olup, malzeme kayıpları ve derz boşalmalarının mevcut olduğu görülmüştür. | | | | | | | | |
| Ayrıntılı Tanım: Köprü'nün sadece ayakları korunmuş durumdadır. Söz konusu köprü moloz ve kesme taşlarla inşa edilmiştir. Yapının bir kitabesi yoktur. Mevcut köprü ayakları bakımsız durumda olup malzeme kayıpları ve derz boşalmaları mevcuttur. | | | Teknik bilgiler: Su - Elektrik - Isıtma Kanalizasyon X<br>Orijinal Kullanımı: Köprü<br>Bugünkü Kullanımı: -<br>Önerilen Kullanımı: Köprü<br>Hazırlayanlar: 25.03.2025 | | | | | |
