KÜLTÜR VE TURİZM BAKANLIĞI
İZMİR II NUMARALI KÜLTÜR VARLIKLARINI
KORUMA BÖLGE KURULU
KARAR

KARAR TARİHİ VE NO : 08.08.2014-4192

Manisa İli, Salihli İlçesi, Gaziler Mahallesinde, İzmir II Numaralı Kültür Varlıklarını Koruma Bölge Kurulu'nun 31.07.2013 tarih ve 2618 sayılı kararı ile 2. (ikinci) grup taşınmaz kültür varlığı olarak tescilli tapunun 47 ada, 9 parselinde kayıtlı taşınmaza ilişkin tescil fişinin istendiği Kültür Varlıkları ve Müzeler Genel Müdürlüğü'nün 22.05.2014 tarih ve 96165955-165.01.01-100017 sayılı yazısı, Kurul Müdürlüğü uzmanlarınca hazırlanan 07.08.2014 tarihli ve 910 sayılı rapor okundu, ekleri ve işlem dosyası incelendi, yapılan görüşmeler sonucunda,

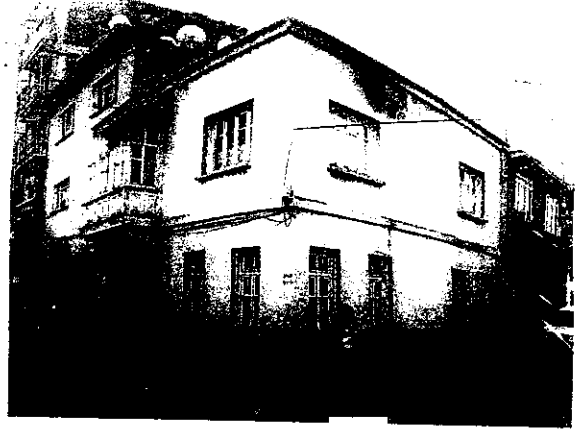
Fotoğraf

Gözlemler: İki katlı yapı terk edilmiş, viran haldedir.
