KÜLTÜR VE TURİZM BAKANLIĞI
İZMİR II NUMARALI KÜLTÜR VARLIKLARINI
KORUMA BÖLGE KURULU
KARAR

KARAR TARİHİ VE NO : 27.08.2014-4204-A

İzmir İli, Bayındır ilçesi merkezi ile Canlı, Çırpı, Hasköy, Karaveliler Mahallelerini kapsayan Bayındır Belediyesi İmar ve Şehircilik Müdürlüğü'nün 20.07.2011 tarihli ve 1094/2548 sayılı yazı eki haritalarda işaretlenen alanlarda hazırlanacak 1/5000 ve 1/1000 ölçekli Nazım ve Uygulama imar planları kapsamında alınan İzmir II Numaralı Kültür Varlıklarını Koruma Bölge Kurulu'nun 09.10.2013 tarihli ve 2877 sayılı kararı gereğince 5177 sayılı Kanunla değişik 2863 sayılı Kanunun 7. Maddesi kapsamında İzmir II Numaralı Kültür Varlıklarını Koruma Bölge Kurulu Müdürlüğü'nün 19.12.2013 tarihli ve 3939 sayılı dağıtımli yazısı ve ekleri gereği Kurulumuza iletilen Kurum görüş yazıları, konuya ilişkin olarak Kurul Müdürlüğü uzmanlarınca hazırlanan 26.08.2014 tarihli ve 970 sayılı ile kayıtlı rapor okundu, yazı ekleri ve işlem dosyası incelendi. Yapılan görüşmeler sonucunda;

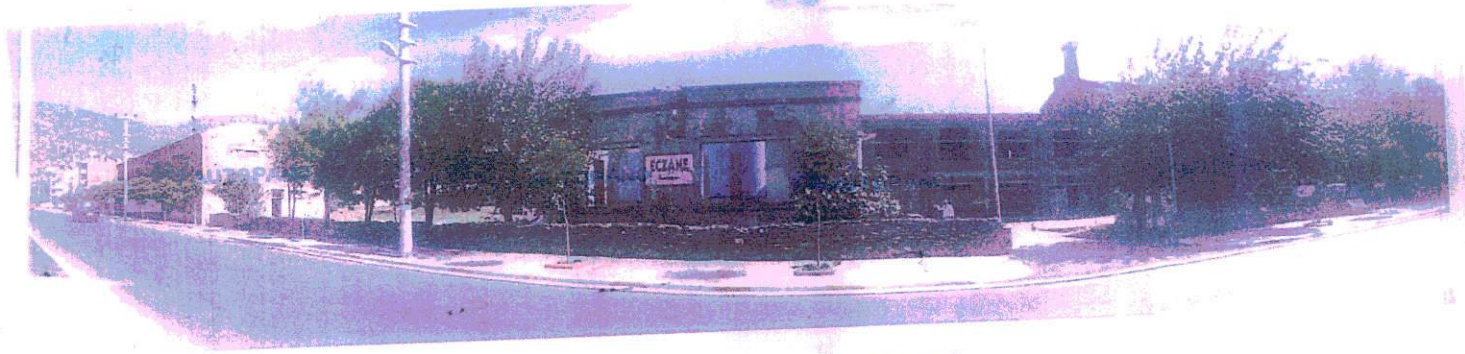
Gözlemler: Yapının taşıyıcı duvarları sağlam görülmekle birlikte yapının çatısının bulunmadığı, sıva ve boyasının yer yer döküldüğü ve günümüzde kullanılmadığı tespit edilmiştir.

Yapını Atatürk Caddesine bakan batı cephesinin görünümü

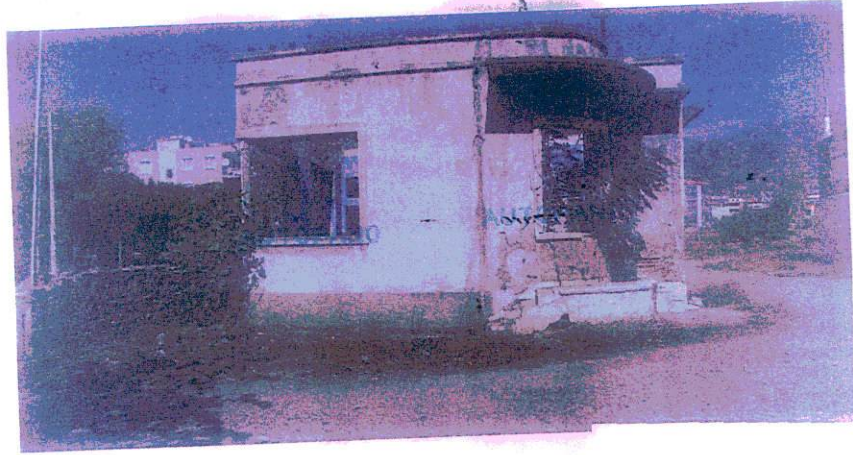
Yapının güney cephesinin görünümü

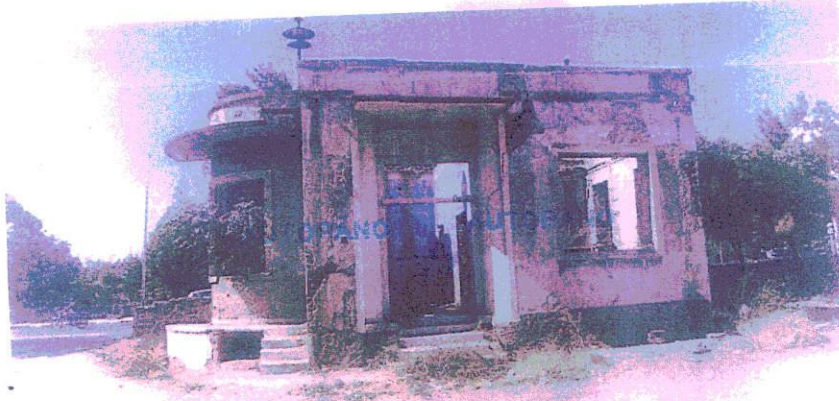
Yapının doğu cephesinin görünümü

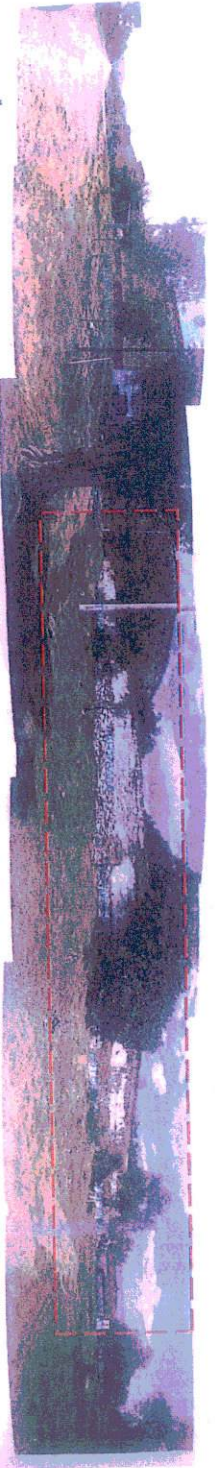
Gözlemler: Değirmen yapısına ait olduğu düşünülen duvar kalıntısı yakın çevresinde değirmen taşları görülmüştür.

DEĞİRMEN YAPISI KALINTISININ GENEL GÖRÜNÜMÜ

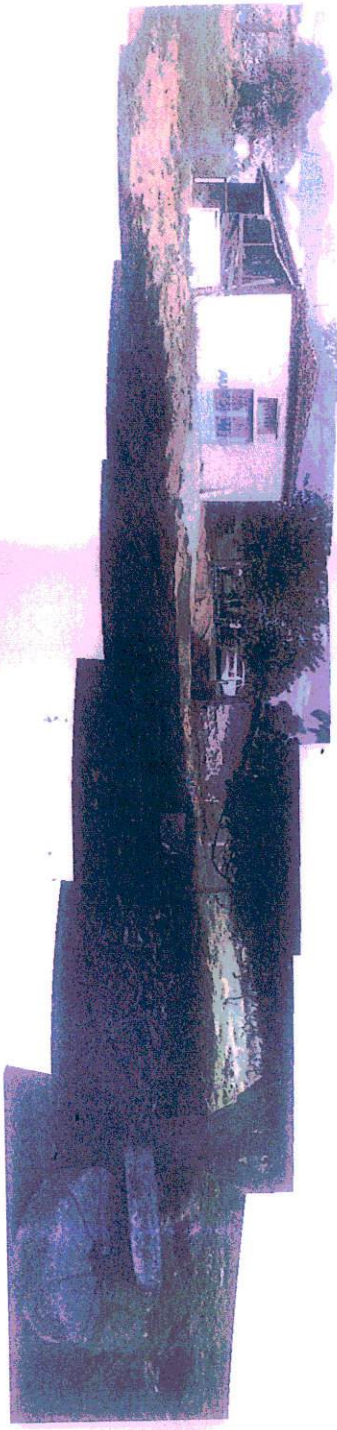
DEĞİRMEN TAŞLARI

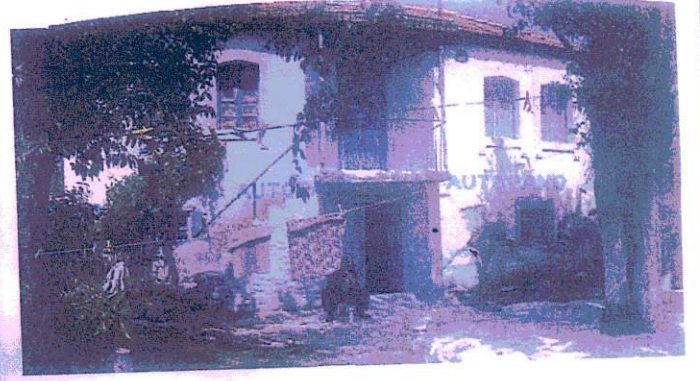
Gözlemler: Yapının taşıyıcı duvarları sağlam görülmekle birlikte yapıda sıva ve boya bozulmaları meydana geldiği tespit edilmiştir.

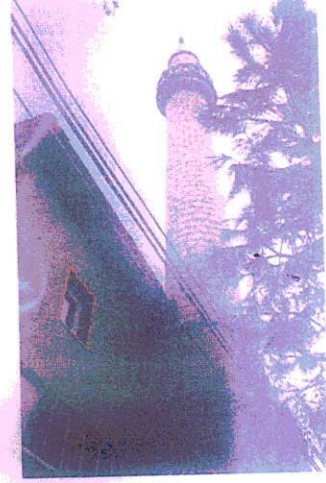
Gözlemler: Yapının taşıyıcı duvarları sağlam görülmekle birlikte yapıda sıva ve boya bozulmaları meydana geldiği tespit edilmiştir.

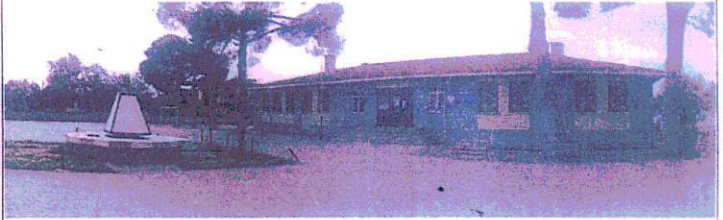
Gözlemler: Yapının taşıyıcı duvarları sağlam görülmele birlikte yapıda sıva ve boya bozulmaları meydana geldiği tespit edilmiştir.

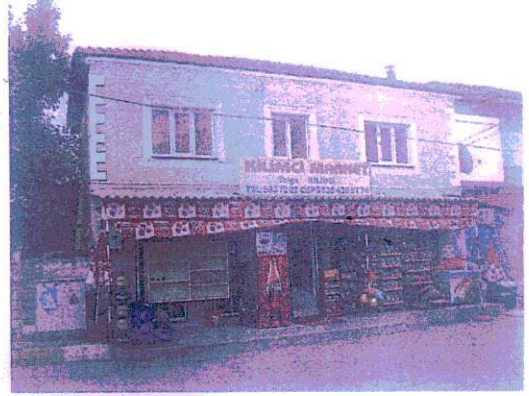
Gözlemler: Yapının taşıyıcı duvarları sağlam görülmekle birlikte yapıda siva ve boya bozulmaları meydana geldiği tespit edilmiştir.

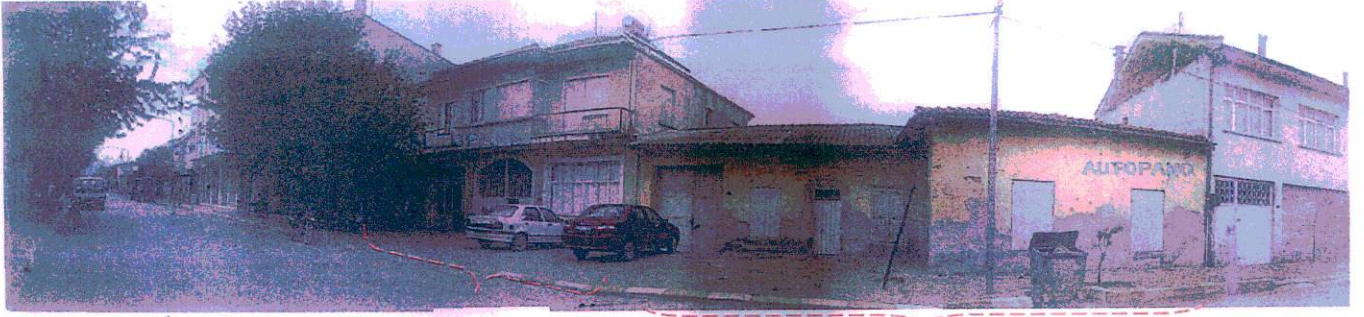
1444 parsel

Gözlemler: İçine girilememiş olan ticaret yapısında sıva-boya bozulmaları gözlemlenmiştir.

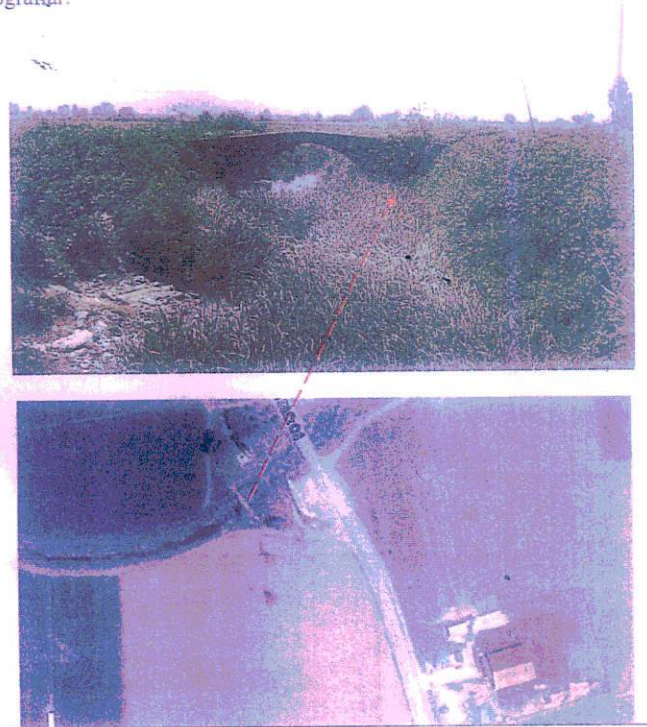
Gözlemler: Sırtı betonla kapanmış köprü'nün ayaklarında tahribatlar meydana gelmiştir.

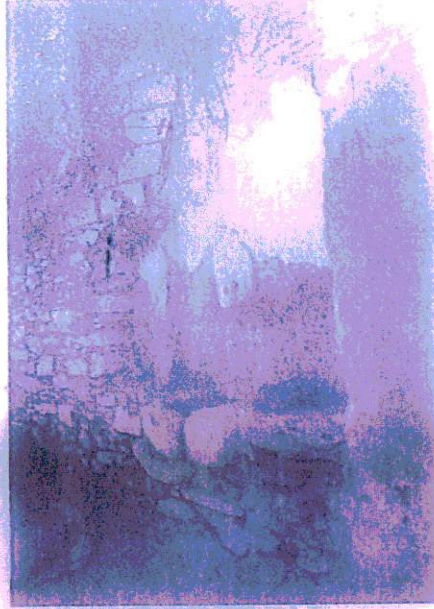
GENEL TANIM
Çeşme harabe durumunda olup, kullanılmamaktadır.
