KÜLTÜR VE TURİZM BAKANLIĞI
İZMİR 2 NUMARALI KÜLTÜR VARLIKLARINI
KORUMA BÖLGE KURULU
KARAR

KARAR TARİHİ VE NO : 09.07.2015-5426

Manisa ili, Saruhanlı ilçesi, İshakçelebi Mahallesiinde bulunan, 4 pafta, 1283 parselde kayıtlı, mülkiyeti Devlet Su İşleri Genel Müdürlüğüne ait taşınmazda bulunan lojman yapısının tespitine ilişkin Kurul Müdürlüğü uzmanlarınca hazırlanan 07.07.2015 tarih ve 678 sayı ile kayıtlı rapor okundu, ekleri ve işlem dosyası incelendi. Yapılan görüşmeler sonucunda;

AVRUPA KONSEYİ	Doğal Ve Kültürel Varlıkları Koruma Envanteri D.K.C.K.E		KÜLTÜR VARLIĞI	Envanter No: 45.00.1.0-45.10/100	
TÜRKİYE	Kültür Varlıkları ve Müzeler Genel Müdürlüğü			Harita No:	
İli: MANİSA	İlçesi: SARUHANLI	Mahalle Köy: İSHAKÇELEBİ		KORUMA DERECESESİ	1.Grup Yapı
SOKAK : KÖY İÇ YOLU		Pafta : 4	Ada : -		Parsel : 1283
Adı: LOJMAN YAPISI	Yaptıran: DSI	Yapan: -	Mimari Çağı: -	Üslup: Modern	
	Yapım Tarihi: 1940-50	Kitabe: -	Vakfiye:-

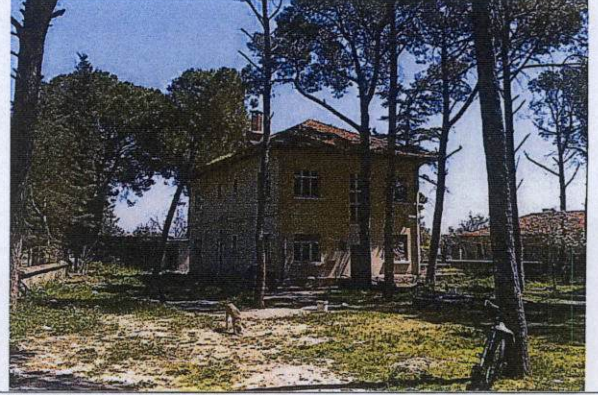
Fotoğraf

Gözlemler: Korunmuşluğu "iyi" durumda olan yapı kullanılmadığı için malzeme bozulmaları oluşmaya başlamıştır.
