T.C.
KÜLTÜR VE TURİZM BAKANLIĞI
İstanbul I Numaralı Kültür Varlıklarını
Koruma Bölge Kurulu

Toplantı Tarihi ve No : 11.02.2016 / 190
Karar Tarihi ve No : 11.02.2016 / 1727

KARAR

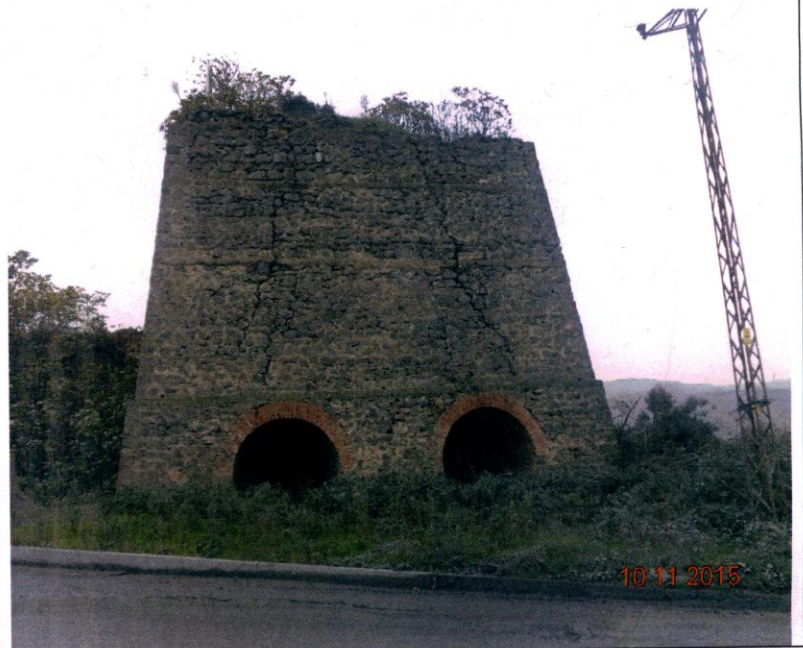
FOTOĞRAF :

GÖZLEMLER : Yapının duvarları yukarı doğru eğimlidir. Tuğla tonozların içinde örülmüş kapı açıklıkları vardır. Piramidal olarak yukarı doğru daralan yapının masif duvarlarında biri tonozların hemen üst hizasına denk gelen üç sıra betonarme hatil mevcuttur. Yapının arka kısmı muhtemelen maden ocağında yapılan çalışmalar esnasında bütünüyle yıkılmış olup moloz taş dolgu açığa çıkmıştır. Yol cephesinde tonozların üzerinden başlayan oturma çatlakları ve yapının üzerinde ağaç boyutlarında bitkilenmeler mevcut olduğu görülmüştür.
