T.C.
KÜLTÜR VE TURİZM BAKANLIĞI
DİYARBAKIR KÜLTÜRVARLIKLARINI
KORUMA BÖLGE KURULU
KARAR

Toplantı Tarihi ve No: 29.02.2016-142
Karar Tarihi ve No : 29.02.2016-3806
Dosya No : 21 04 / 31

Diyarbakır ili, Çüngüş ilçesi, Oyuklu köyünde bulunan, tapunun 115 ada, 8 parselinde kayıtlı, mülkiyeti Mustafa KAYA' ya ait Hanönü Çeşmesi'nin tesciline ilişkin; Diyarbakır Valiliği İl Kültür ve Turizm Müdürlüğü'nün 15.08.2011 tarih ve 2982 sayılı yazısı ile Diyarbakır Kültür Varlıklarını Koruma Bölge Kurulu Müdürlüğü'nün 23.02.2016 tarih ve 381 sayılı uzman raporu okundu. Ekleri ve konuya ilişkin bilgi, belgeler incelendi. Yapılan görüşmeler sonunda;

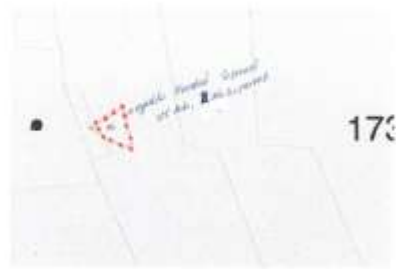
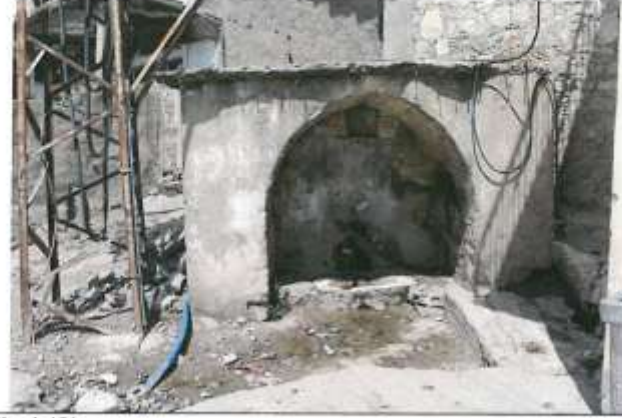
GÖZLEMLER: Han Önü Çeşmesi günümüz itibari ile aktiftir.

YAPILAN ONARIMLAR: Çeşmenin iç ve dış duvarlarına çimento esaslı sıva ile müdahalede bulunulmuştur.

AYRINTILI TANITIM: Hanönü Çeşmesi günümüz itibari ile aktiftir. 115 ada, 8 parselde bulunan çeşmenin yapımında kalker taşı kullanılmış olup, çeşme dikdörtgen planlıdır. Söz konusu sivri kemerlidir. Çeşmenin arka cephesi ve çeşme kemerinin iç yüzeyi kısmen hariç, çeşmenin tüm yüzeyleri çimento esaslı harçla sıvanmış olduğundan çeşmenin kemer kısmında düzgün kalker taşı, arka cephesinde ise moloz kalker taşı kullanıldığı görülmüştür. Çeşmenin iç kısmında kuzey ve güney duvarlarında dikdörtgen formu iki adet taşlık bulunmaktadır. Çeşmeden suyun aktığı yere sonradan metal bir musluk takılmış olup bu musluğun üst kısmında cephenin kemerle birleştiği kısımda ortadaki daha geride kalan üç kitabe taşı bulunmaktadır. Çeşmenin iç kısmında akan suyun dolduğu noktada amorf bir forma sahip mermer bir kurna bulunmaktadır. Kurnanın etrafındaki zemin çimento esaslı harçla kaplanmıştır. Çeşmenin üst örtüsüne sonradan betonarme bir döşeme eklenmiştir.
