KÜLTÜR VE TURİZM BAKANLIĞI
İZMİR 2 NUMARALI KÜLTÜR VARLIKLARINI
KORUMA BÖLGE KURULU
KARAR

KARAR TARİHİ VE NO : 10.02.2016-6195

AVRUPA KONSEYİ	Doğal Ve Kültürel Varlıkları Koruma Envanteri D.K.C.K.E		KÜLTÜR VARLIĞI	Envanter No: 45.00.5.0	
TÜRKİYE	Kültür Varlıkları ve Müzeler Genel Müdürlüğü			Harita No:	
İli: MANİSA	İlçesi: AHMETLİ	Mahalle Köy: Ulucami Mh.		KORUMA DERECESESİ	1.Grup Yapı
SOKAK : PAZAR SK.	Pafta : 9	Ada : -	Parsel : 3574		2.Grup Yapı
Adı: KONUT	Yaptıran: -	Yapan: -	Mimari Çağı: Geleneksel		
	Yapım Tarihi: -	Kitabe: -	Vakfiye:-

Genel Tanım: İki katlı geleneksel konut yapısı.

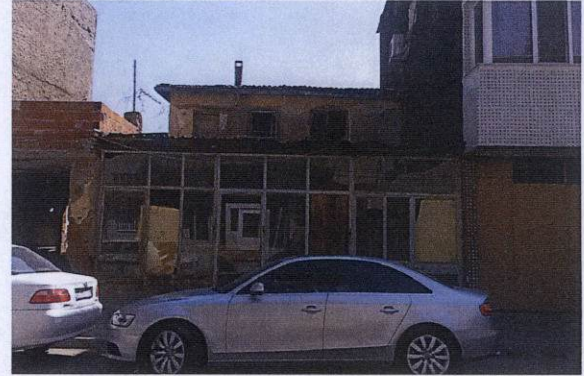
Fotoğraf

Gözlemler: Uzun süredir kullanılmayan yapıya bitişindeki betonarme yapı inşa edilirken zarar verilmiş olup halihazırda oldukça harap durumda olup yapının acilen onarımına ihtiyacı bulunmaktadır.

Ayrıntılı Tanım: 2 katlı geleneksel konut yapısının ön bahçesine sonradan betonarme ve çelik taşıyıcılarla bir takım muhdes ekler yapıldığından ön cephesi yoldan algılanamamaktadır. Yapıya önündeki ticari (depo?) fonksiyonlu muhdes mekandan ulaşılan sivri kemerli bir kapı ile girilmektedir. Yapının zemin katı üst kata ulaşılan merdivenlerin yer aldığı giriş mekanı ile arkasındaki depo/kiler gibi ikincil bir fonksiyonu ulan mekandan oluşmaktadır. Asıl yaşam katı olan üst kata ahşap bir merdivenle çıkılmaktadır, merdivenin ahşap korkulukları motiflidir. Merdivenlerle ulaşılan kapalı sofadan üst kattaki iki odaya ulaşılmaktadır. Üst kattaki mekanların zeminleri ahşap kaplama, tavanları ise yine ahşap, pasalı tavan şeklindedir. Sofadan odalara açılan kapılar iki kanatlı ve tablalıdır ve yanlarında birer özgün pencere yer almaktadır. Sonradan mutfığa çevrilmiş olan ön cephedeki odadan yapının avlusuna geçiş mekanının üzeri kapatılması ile oluşan döşeme üzerine sonradan pencereden kapıya çevrilmiş kapı çıkılmaktadır.

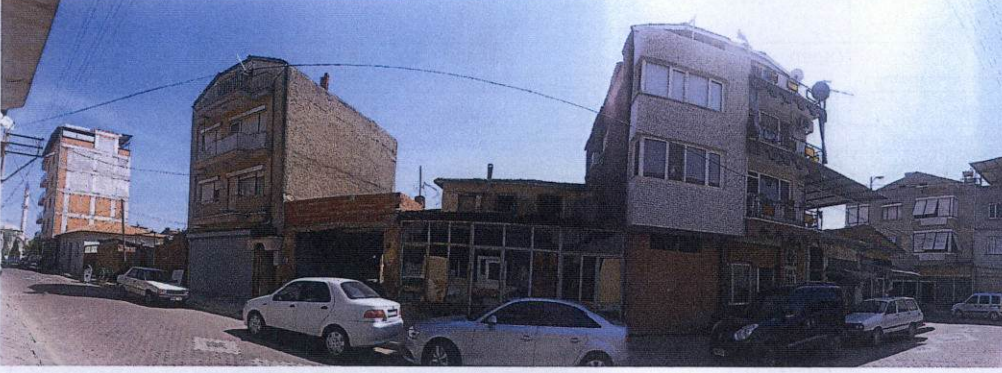
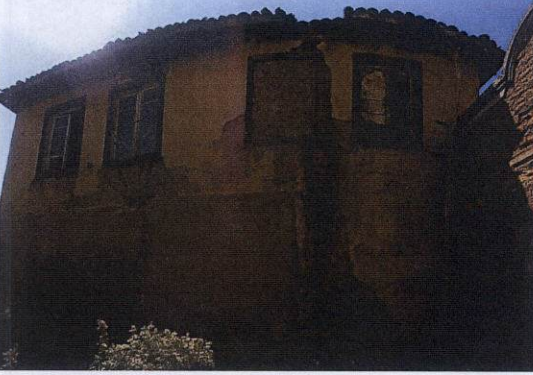
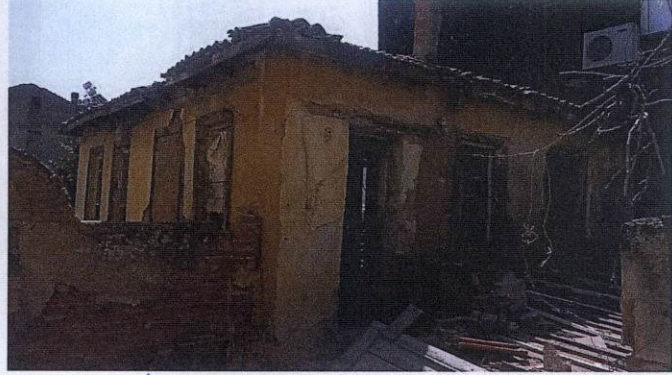
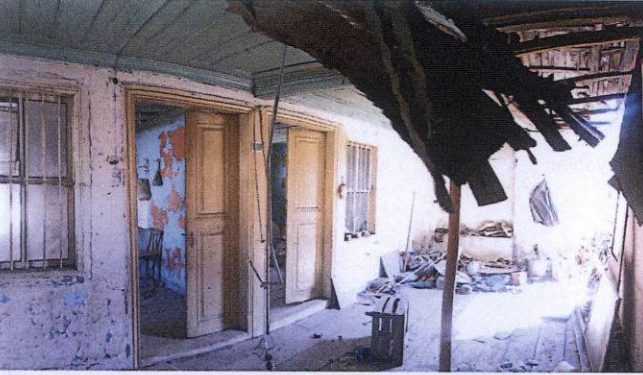
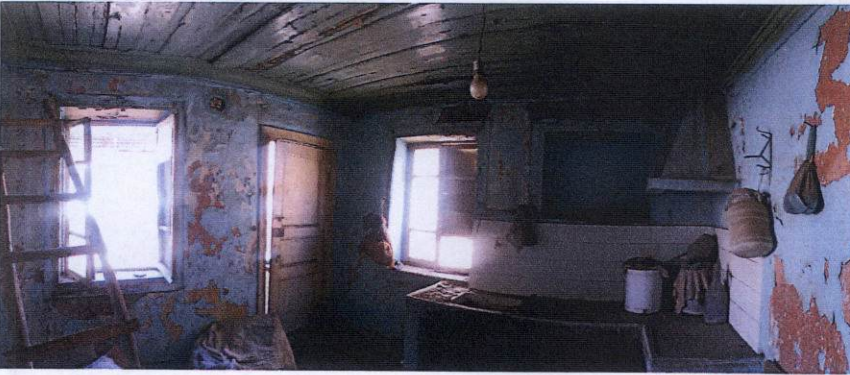
Mutfağın bankosu ise yan cephe duvarına yapılmış ve bu sebeple pencerelerden biri kapatılmıştır. Yapının üst kat pencereleri geleneksel oranda (1/2) dikdörtgen, ahşap pervazlı ve doğramalı olarak yapının üç cephesinde simetrik olarak yer almaktadır. Arka cephedeki kapatılmış açıklıklardan yapının bitişiğindeki betonarme yapının inşası sırasında yapının bir kısmının tahrip edilmiş olduğu anlaşılmaktadır. Kerpiç, tuğla ve taş malzeme kullanılarak kargir yapım sistemi ile inşa edilmiş yapının ara kat döşemesi ahşap taşıyıcıdır. Cephesi sıvalı olan yapının alaturka kiremit örtülü beşik çatıya sahip yapının çatısı ahşap taşıyıcılı olup bazı yerlerinde kısmi olarak çöküntüye uğradığından dış etkenlere maruz durumdadır. Yapının arkasında bulunan avlusuna geçiş yan cephesinden yapılmakta olup üzerinde dairesel bir alınlık ve silme gibi süsleme öğeleri bulunan giriş elemanı mevcuttur. Yapının kullanım süresinde bu elemanın önündeki kısım kapatılarak mekan oluşturulmuştur. Yapının uzun süredir kullanılmaması ve bitişiğinde yapılan yeni yapı sebebiyle oldukça büyük bozulmalara maruz kalmıştır ve acilen onarılması gerekmektedir.
