KÜLTÜR VE TURİZM BAKANLIĞI
İZMİR 2 NUMARALI KÜLTÜR VARLIKLARINI
KORUMA BÖLGE KURULU
KARAR

KARAR TARİHİ VE NO : 30.09.2016-7100

İzmir ili, Dikili ilçesi, Nebiler mahallesinde bulunan, 5 pafta, 313 parselde kayıtlı taşınmazda yer alan kaplıca hamamının 2863 Sayılı Yasa kapsamında korunması gerekli taşınmaz kültür varlığı olarak tescil edilmesine, yapı grubunun 1.(birinci) Grup olarak belirlenmesine, yapıya ilişkin hazırlanacak röleve, restitüsyon, restorasyon projelerinin Kurulumuza iletilmesine, 314 parseldeki dinlenme odalarını içeren yapının bu aşamada tescil edilmesine gerek olmadığına, karar verildi.

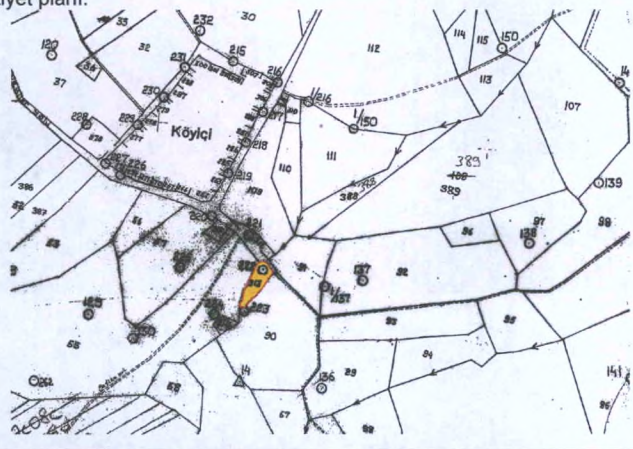
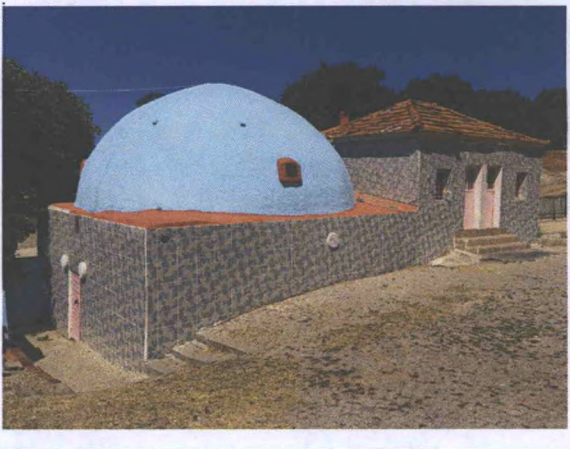
Gözlemler: En büyük koruma problemi değişmişlikler olan yapının özgün haline döndürülmesi gerekmektedir.				
Bugünkü Sahibi:	BELEDİYE		Bakımından sorumlu olması gereken kuruluş: VAKIFLAR GENEL MÜDÜRLÜĞÜ, BELEDİYE

Yapılan Onarımlar: Muhdes malzeme kullanılarak yenilemeler yapılmıştır.				
Ayrıntılı Tanım: 313 parselde kayıtlı taşınmaz üzerindeki ılıca hamamı doğal bir sıcak su kaynağı üzerine kurulmuştur. Kubbeli kareye yakın bir mekanla daha küçük ve kırma çatılı bir dikdörtgen mekandan oluşan L planlı yapı kargir yapım sistemi ile inşa edilmiştir. Pandantifle kubbeye geçiş sağlanan ana mekana küçük bir kapı ile girilmektedir. Kubbe üzerinde 3 adet küçük ışıklık bulunmakta kapının lento hizasında iki yanında da devşirme sütun kesitleri görülmektedir. Aynı sütun kesitli yan cephede de mevcuttur. Yapının duvarları sonradan karo seramik ile kaplanmış olduğundan yapım malzemesi görülmemekle birlikte pencere açıklığından taş malzeme seçilebilmektedir. Duvarlar içten de seramikle kaplı olup döşeme mermerdir. Köşeleri yuvarlatılmış mekanın içinde giriş kapısı karşısındaki duvara yaslı ve basamaklarla inilen dikdörtgen bir havuz bulunmaktadır. Havuza su yuvarlak kemerli bir nişin içindeki küçük bir oluktan sağlanmaktadır. Oluğun etrafında Osmanlı dönemi motiflerine sahip süslemeli bir kemer mevcuttur. Bu kısmın sol yan cephesindeki küçük pencere ve giriş kapısı dışında tüm cepheleri sağdır. Diğer kısım ise 2 katlı olup içinde özel banyo mekanları bulunmaktadır. Giriş cephesinde bulunan iki adet kapıdan girilen mekanlardan ayrı ayrı alt kata inilmektedir. Küçük havuzlar (banyolar) alt katta yer almaktadır. Bu kısmın da duvarları dıştan karo seramik kaplıdır ve çatısı da kiremit örtülüdür.			Teknik bilgiler:
