T.C.
KÜLTÜR VE TURİZM BAKANLIĞI
İZMİR 2 NUMARALI KÜLTÜR VARLIKLARINI
KORUMA BÖLGE KURULU
KARAR

KARAR TARİHİ VE NO : 24.03.2017-7955

AVRUPA KONSEYİ	Doğal Ve Kültürel Varlıkları Koruma Envanteri D.K.C.K.E		KÜLTÜR VARLIĞI	Envanter No: 45.09/38
TÜRKİYE	Kültür Varlıkları ve Müzeler Genel Müdürlüğü			Harita No:
İli: MANİSA	İlçesi: Sarıgöl	Mahalle Köy: Özpınar		1. Grup Yapı X
SOKAK :	Pafta :	Ada :	Parsel :	2. Grup Yapı
Adı:	Yaptıran:	Yapan:	Mimari Çağı:	
	Yapım Tarihi:	Kitabe: -	Vakfiye:

Genel Tanım: Su Yapısı

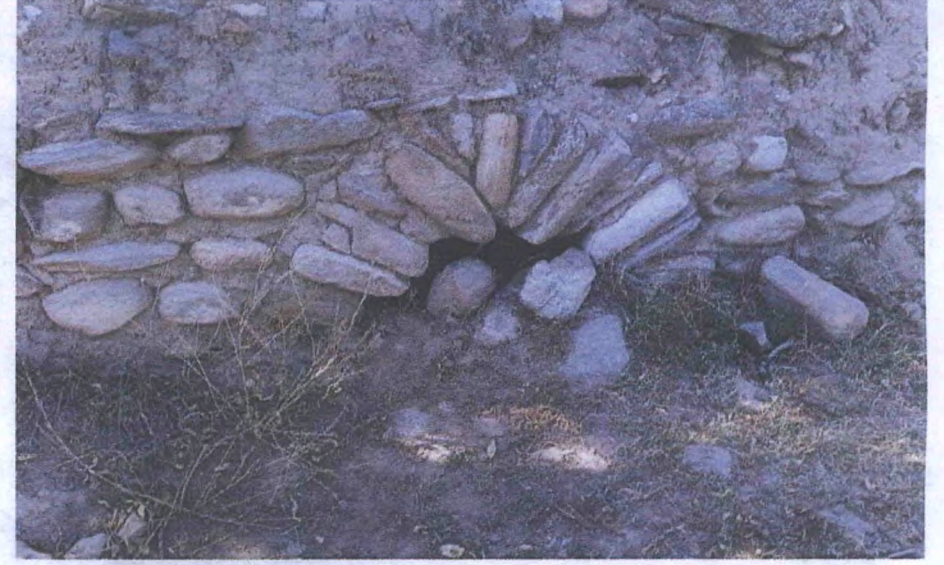
Fotoğraf

Söz konusu taşınmaz Alaşehir – Eşme yolunun güneyinde, taşınmazın güneyinde ise dere yatağı mevcut olduğu tespit edilmiştir. Söz konusu alan normal zemin kotundan 2 metre yukarıda yer almaktadır. Kalıntının arka kesimi ve üzeri tamamen toprak ile doludur, yüksekliğin güney kesiminde duvar parçası bulunmakta olup, duvarın doğal taş malzemeden kuru örgü olarak adlandırılan yöntem ile inşa edildiği tespit edilmiştir. Mevcut duvarın etrafı büyük ölçüde toprak ile kaplı olduğu için uzunluğu ve yüksekliği bilinmemektedir. Duvarın görülebilen cephesinde iki adet kemer formunda açıklık bulunmakta bu açıklıkların su tahliyesi için kullanıldığı düşünülmektedir. Söz konusu duvar parçasının arka kuzey kısmında kalan parsel diğer parsellerden zemin kotu olarak daha yüksektir ve üzerinde üzüm bağı mevcuttur.
