**KÜLTÜR VE TURİZM BAKANLIĞI
İZMİR 2 NUMARALI KÜLTÜR VARLIKLARINI
KORUMA BÖLGE KURULU
KARAR**

KARAR TARİHİ VE NO : 09.06.2017-8333

AVRUPA KONSEYİ	DOĞAL VE KÜLTÜREL VARLIKLARI KORUMA ENVANTERİ	D.K.V.K.E.	ANIT	ENVANTER NO :
TÜRKİYE				HARİTA NO :
İLİ : MANİSA	İLÇESİ : KULA	MAHALLE KÖY VEYA MEVKİİ :	NARINCALI BITRAK MH.	KORUMA
SOKAK VE KAPI NO :		KADASTRO		DERECESİ
		PAFTA	ADA: 135	PARSEL 37
ADI :	YAPTIRAN :	YAPAN :	MİMARİ ÇAĞI (ÜSLUP) : 20. yüzyıl ?	
CAMI	YAPIM TARİHİ :	KİTABE : YOK	VAKFIYE :

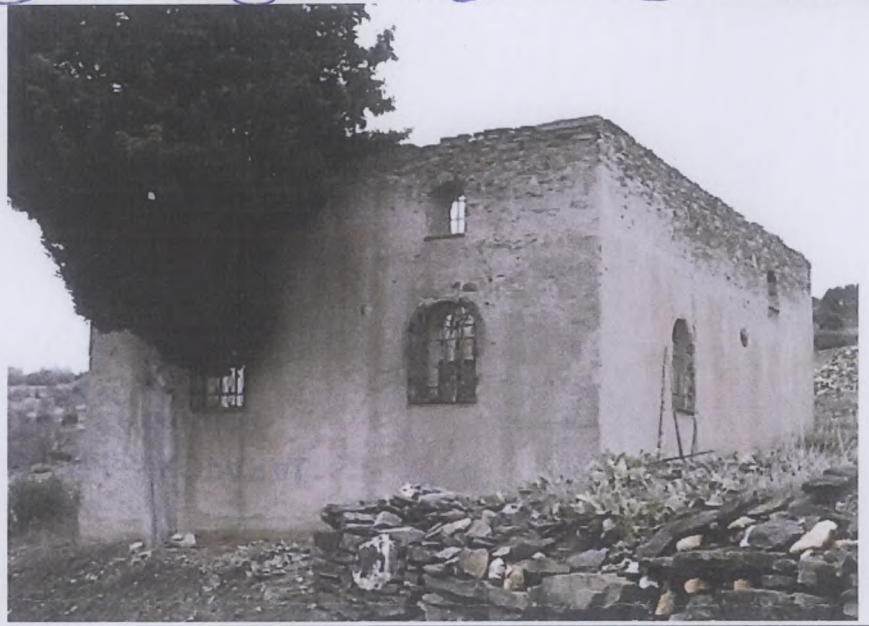
FOTOĞRAF :

Harabe halindeki Cami günümüzde kullanılmamaktadır.

Yerinde yapılan incelemede mahallenin günümüzde terk edildiği ve kullanılmadığı, caminin çevresindeki çok sayıda evin ve bir okul binasının da yıkılarak harabeye döndükleri gözlenmiştir. Kareye yakın plan şemâsinâna sahip olan cami moloz taştan inşa edilmiştir. Üst örtüsü tamamıyla yıkık durumda olan caminin kırma çatılı ve düz ahşap tavanlı olduğu tahmin edilmektedir. Cami cephelerinde iki sıralı pencere düzeni uygulanmıştır. Yuvarlak kemerli alt sıra pencere açıklıkları daha büyük ebatlarda, iken, yine yuvarlak kemer formuna sahip üst sıra pencere açıklıkları daha küçük ebatlarda tutulmuştur. Cephe duvarları üzerine yapılan sıvaların büyük bölümü dökülmüş durumdadır. Caminin kuzey cephesine betonarme olarak inşa edilen son cemaat yeri eklenmiştir. Caminin minaresi bulunmamaktadır. Mihrap ince uzun dikdörtgen çerçeve içerisinde yuvarlak kemerli niş şeklinde yapılmıştır. Mihrap nişinin içi de sıvanmıştır. Yapının minberi günümüze ulaşamamıştır ancak minberin yerleştirildiği harim güney batı köşesi beden duvarlarında minber merdivenin izleri görülebilmektedir. Aynı şekilde harim kuzey doğu duvarı üzerinde de kadınlar mahfiline çıkış sağlayan merdivenlerin izleri görülebilmektedir. Harimde orijinal zemine ait bir iz rastlanmamıştır. Camii içinde bitkilenme oluşmuştur. Cami de herhangi bir kitabeyle rastlanmadığından hangi tarihte ve kim tarafından inşa edildiği bilgisine ulaşılamamıştır. Caminin plan şekli ve inşa tarzından 20. yüzyılda inşa edildiği düşünülmektedir.
