T.C.
KÜLTÜR VE TURİZM BAKANLIĞI
EDİRNE KÜLTÜR VARLIKLARINI
KORUMA BÖLGE KURULU
K A R A R

Toplantı Tarihi ve No : 30.10.2017 - 239
Karar Tarihi ve No : 30.10.2017 - 4533

Kırklareli İli, Vize İlçesi, Kıyıköy Beldesi, Kurulumuzun 13.06.1996 gün ve 3168 sayılı kararı ile uygun bulunan 1/1000 ölçekli Koruma Amaçlı İmar Planında 3. Derece Arkeolojik ve Kentsel sit alanında kalan 222 ada,5 parselde yer alan taşınmazın tescil edilmesine ilişkin, Kurulumuzun 20.03.2017 gün ve 3942 sayılı kararı okundu, raportörün raporu okundu, dosyası incelendi, yapılan görüşmeler sonucunda;

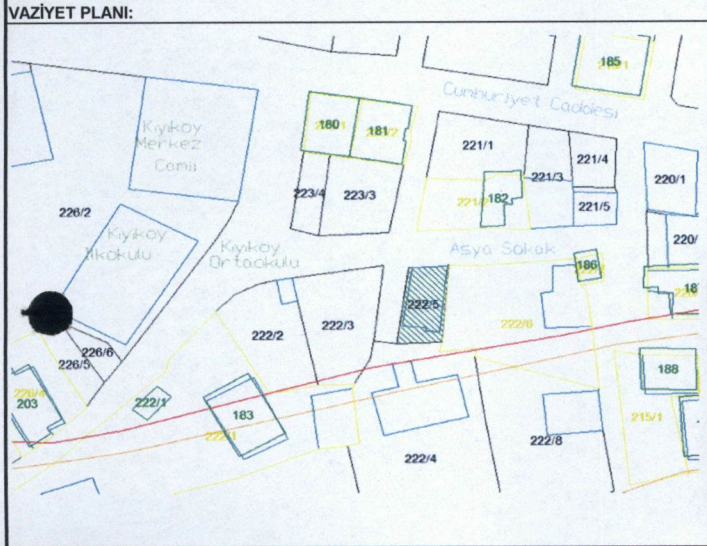
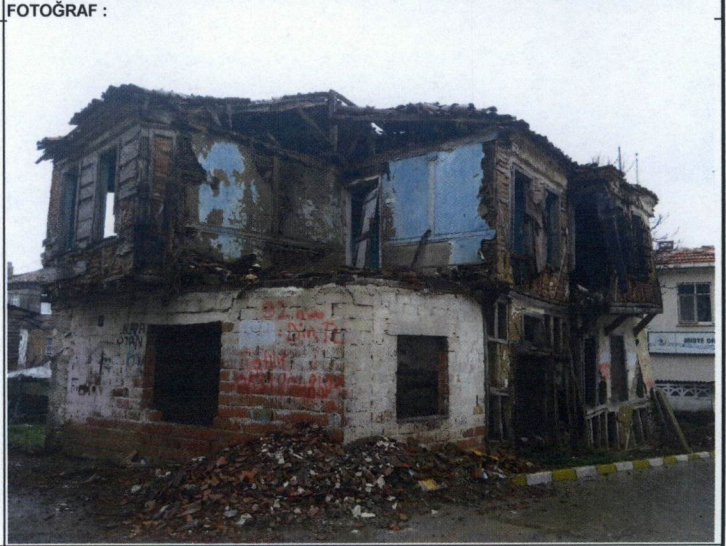
KORUMA DURUMU	İYİ	TAŞIYICI YAPI	DIŞ YAPI	ÜST YAPI	İÇ YAPI	SÜSLEME ELEMANLARI	RUTUBET	A	YOK
x	ORTA	x						B	İZİ VAR
	FENA		x		x			C	ÖNEMLİ

AYRINTILI TANIM:
Taşınmazın alana kareye yakın planda oturmaktadır. Taşınmaz zemin+1 kat olarak inşaa edilmiş olup, ahşap karkas yığma tuğla yapım tekniği ile yapılmış tuğla kagir bir yapıdır. Üst örtüsü kırma çatı ve alaturka kiremit kullanılarak yapılmıştır. Taşınmazın bağdadı kısımları olumsuz hava şartlarından kötü etkilenerek gözle görölür hale gelmiştir. Yapının cumbasını taşıyan ahşap destekler yağmur ve kar suyundan etkilenerek yıpranmış olup, taşıyıcı özelliğini kaybetmiş durumdadır. Yapının zemin katının bir kısım beden duvarlarında güçlendirme amaçlı yapıldığı düşünölen beden duvarlarında günümüz tuğla malzemesi kullanıldığı görölmüştür. pencere ve kapı açıklıklarında kullanılan ahşap taşıyıcılar çürümüş durumdadır. Taşınmazın üst katında çökmeler meydana gelmiştir. Yapının ahşap karkasları su çekmiş olduğundan taşıyıcı özelliğini kaybederek statüsünün bozulmasına sebep olmuştur.
