T.C.
KÜLTÜR VE TURİZM BAKANLIĞI
DİYARBAKIR KÜLTÜR VARLIKLARINI
KORUMA BÖLGE KURULU
KARAR

Toplantı Tarihi ve No. :22.11.2017-200
Karar Tarihi ve No. :22.11.2017-5202
Dosya No. :21.00/1118

Diyarbakır İli, Merkez, Sur İlçesi, Abdaldede Mahallesinde bulunan, tapunun 399 ada, 55 no.lu parselinde kayıtlı, mülkiyeti Bahri DENİZ'e ait, konutun tescil talebine ilişkin; Bahri DENİZ'in 12.10.2017 tarihli başvurusu ile Diyarbakır Kültür Varlıklarını Koruma Bölge Kurulu Müdürlüğünün 10.11.2017 gün ve 3912 sayılı uzman raporu okundu. Ekleri ve konuya ilişkin bilgi, belgeler incelendi. Yapılan görüşmeler sonunda;

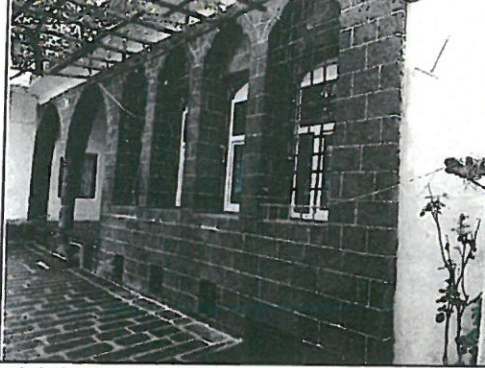
FOTOĞRAF:

GÖZLEMLER: Diyarbakır Geleneksel Sivil Mimarisinin özelliklerini yansıtmakla birlikte yapının Kuzey ve doğu cephesinde eklenti ve müdahaleler tespit edilmiştir.
