T.C.
KÜLTÜR VE TURİZM BAKANLIĞI
İZMİR 2 NUMARALI KÜLTÜR VARLIKLARINI
KORUMA BÖLGE KURULU
KARAR

KARAR TARİHİ VE NO : 22.02.2018-9369

Manisa ili, Alaşehir ilçesi, Bahadır Mahallesiinde, tapunun 121 ada 24 parselinde yer alan çeşmenin 2863 sayılı yasanın 7. Maddesi kapsamında taşınmaz kültür varlığı olarak tescillenmesine, yapı grubunun 2 (iki) olarak belirlenmesine, karar eki tescil fişinin uygun olduğuna, çeşmenin korunma alanının kendi parseli (121 ada, 24 parsel) olarak belirlenmesine, koruma alanında Kurulumuzdan izin alınmadan hiçbir fiziki ve inşai müdahalede bulunulmamasına, karar verildi.

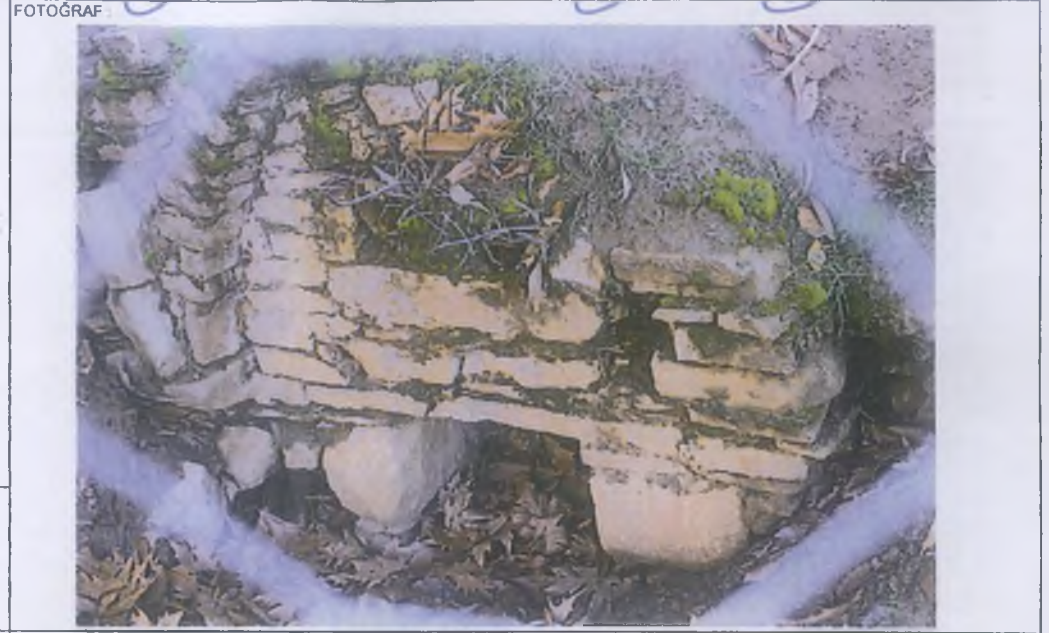
Harabe haldeki çeşme kullanılmamaktadır.

AYRINTILI TANIMI:
Söz konusu çeşme eğimli bir arazide yer almakta olup, toprak yolla ulaşımı sağlanmaktadır. Harabe haldeki çeşmenin bir bölümü yolun altında kalmış durumdadır. Moloz taştan inşa edildiği görülen çeşmenin hemen toprak altında kalmasından dolayı mimarisi tam olarak anlaşılamamaktadır. Yalnızca kemer formunun sivri olduğu ve kemer içindeki bölümünde dikdörtgen bir niş olduğu görülebilmektedir. Bu nişin kitabe boşluğu olarak kullanılmış olması muhtemel olup, mevcutta boş duruma olduğundan kesin olarak işlevi de bilinmemektedir. Çeşmenin çok yakınında iki adet asırlık çınar ağacı bulunmaktadır. Tespit için yerine gidildiğinde, çınar ağaçlarının ve çeşmenin tel çitlerle çevrildikleri görülmüştür. Hangi tarihte ve kim tarafından yapıldığı bilinmeyen ve herhangi bir kitabesi de günümüze ulaşmamış olan harabe haldeki çeşmenin yolun altında kalmasından dolayı her an yıkılma tehlikesinde olduğu, korunması için gerekli önlemlerin alınması gerektiği düşünülmektedir.
