T.C.
KÜLTÜR VE TURİZM BAKANLIĞI
EDİRNE KÜLTÜR VARLIKLARINI
KORUMA BÖLGE KURULU
K A R A R

Toplantı Tarihi-No : 29.05.2018 – 268
Karar Tarihi ve No : 29.05.2018 – 5120

ASKERİ KORUGAN YAPILARI KOORDİNATLARI- VAZİYETİ

AVRUPA KONSEYİ	KÜLTÜREL VARLIKLARI KORUMA ENVANTERİ K.V.K.E	KÜLTÜR VE TURİZM BAKANLIĞI
TÜRKİYE	KÜLTÜR VE TABİAT VARLIKLARINI KORUMA GENEL MÜDÜRLÜĞÜ	ANIT ENVANTERİNİN KÜLTÜR VARLIKLARINI KORUMA BÖLGE KURULU
İLİ: Kırklareli	İLÇESİ: Merkez	MAHALLE-KÖY veya MEVKİİ : Karacaibrahim Mah.
ADI: Korugan-A		Kadastro Pafta: - Ada: 587 Parsel: 126
		DÖNEMİ: Cumhuriyet

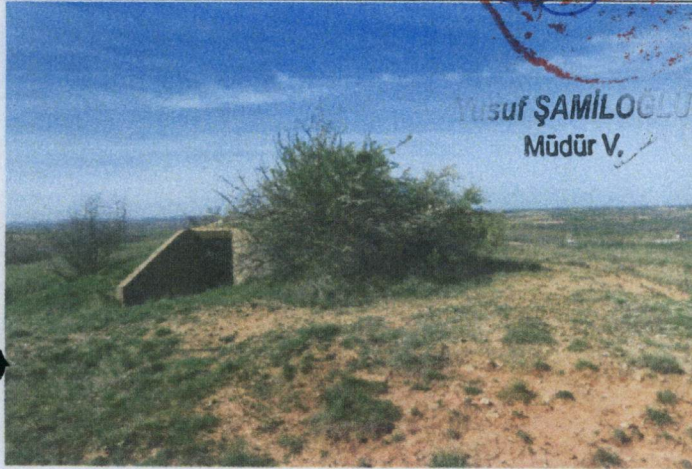
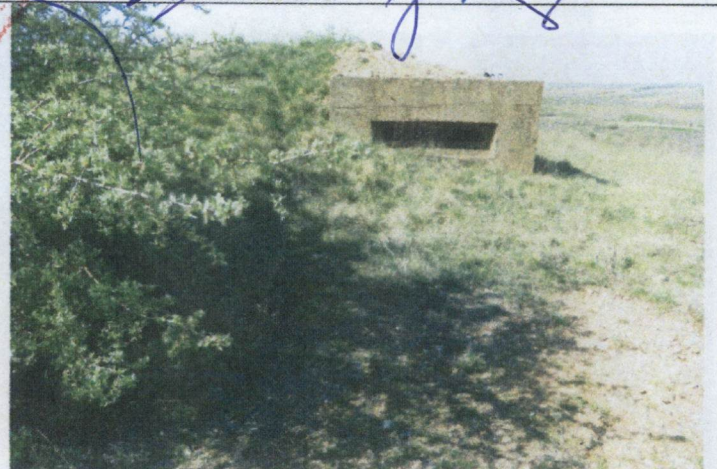
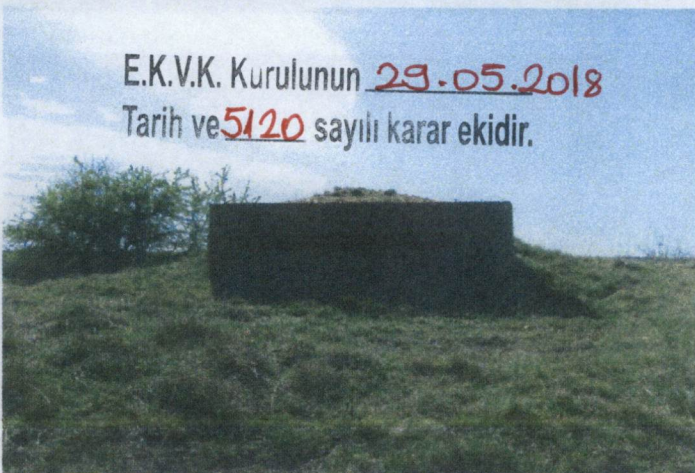
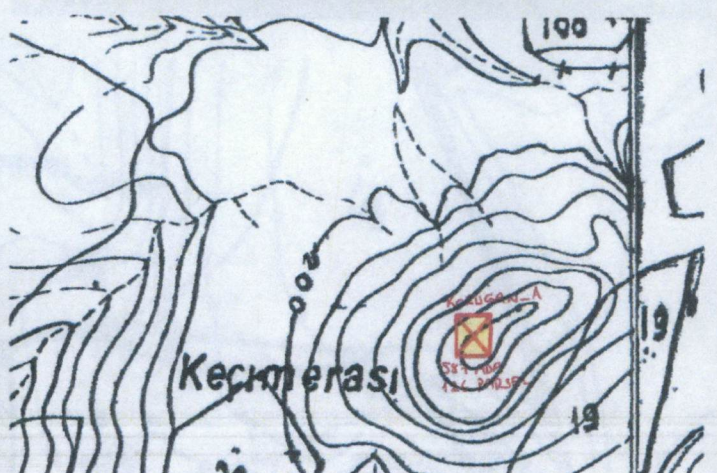
Korugan yapısı, bir askeri tahkimat yapısı olarak betonarme-demir malzemeden korunaklı olarak inşa edilmiştir Yüksek hakim bir tepede yer alan yapı, doğal kamuflaj özelliğine sahiptir. Yapının güney doğusunda yer alan, yukarıdan aşağıya doğru genişleyen, yanları korunaklı giriş kapısından, sağa doğru L şeklinde bir koridor ile kareye yakın dikdörtgen formlu yapının içine girilmektedir. Her cephesinin üst kısmında yatay dikdörtgen formu mazgal açıklıkları bulunur. Makineli tüfek ile siper almaya uygun tasarlanmış mazgal tipi pencereleri dıştan içe üç kademeli yapıya sahiptir. Kademeli mazgalı pencerelerinin üzerinde kalın ve belirgin beton silme alınlık bulunmaktadır. Koruganın içerisi balçık ve su ile dolu olduğundan içine girilememiştir.

ŞİMDİKİ TEHLİKELER: Doğal ve beşeri faktörlere maruz kalması.

ŞİMDİKİ DURUMU: Zemini balçık ve su ile dolmuştur.

ŞİMDİKİ KORUMA: Yapının korunması için herhangi bir önlem yoktur.

ÖNERİLEN KORUMA: Bölgedeki güvenlik birimleri tarafından izlenmesi, çevresinde yer alan tarla sahiplerinin uyarılması.

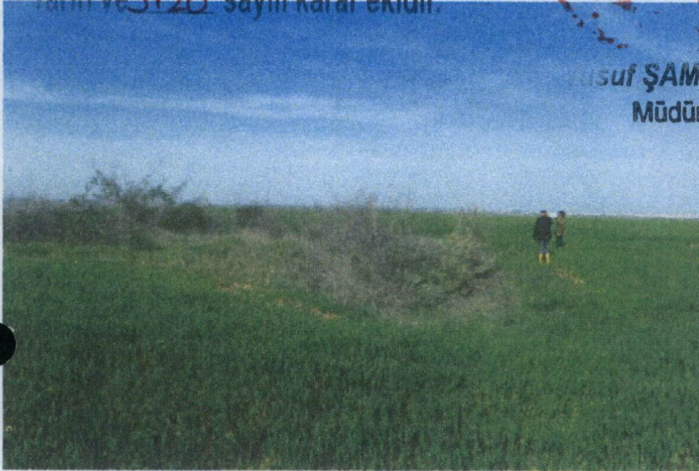
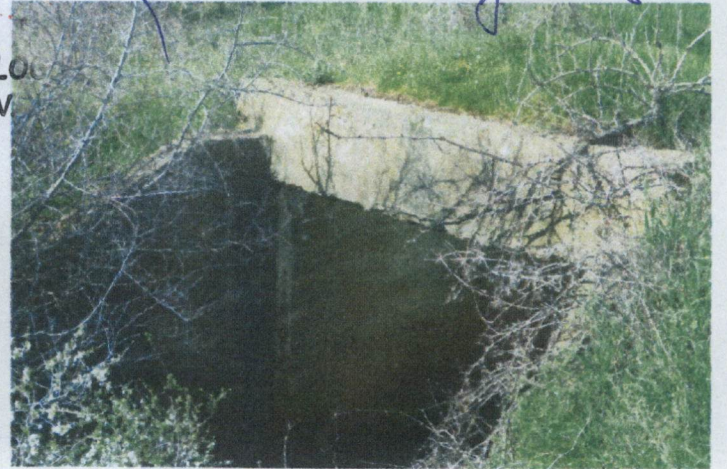
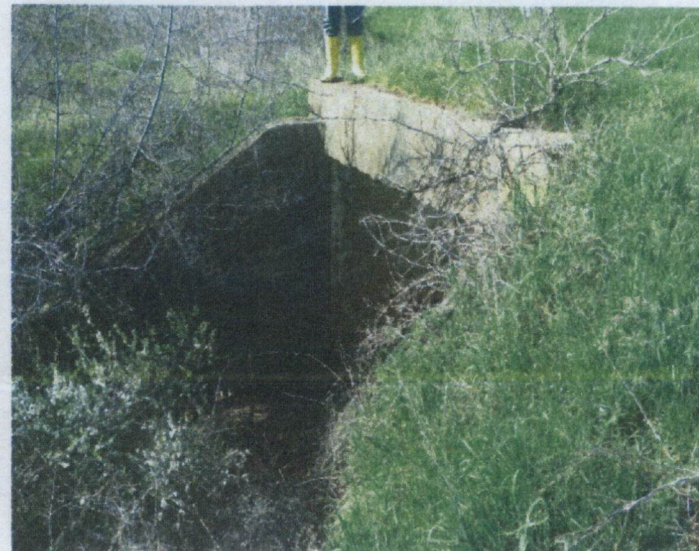
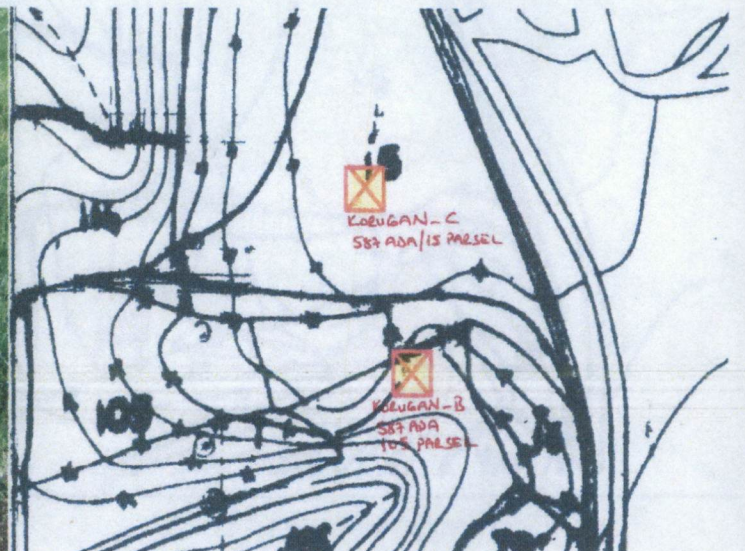
Korugan yapısı, bir askeri tahkimat yapısı olarak betonarme-demir malzemeden korunaklı olarak inşa edilmiştir. Tarla vasıflı ekili tarım arazisi içerisinde, dere çatağının başlangıcında yer alan yapı, doğal kamuflaj özelliğine sahiptir. Yukarıdan aşağıya doğru genişleyen, yanları korunaklı girişi, doğuda yer almaktadır. Kareye yakın dikdörtgen formlu yapının üç cephede duvarları sağdır. Koruganın içerisi balçık ve su ile dolu olduğundan içine girilememiştir.

ŞİMDİKİ TEHLİKELER: Tarımsal faaliyetlere maruz kalması.

ŞİMDİKİ DURUMU: Zemini balçık ve su ile dolmuş olup girişinin öntü ağaçlar ve çalılarla kaplanmıştır.

ŞİMDİKİ KORUMA: Yapının korunması için herhangi bir önlem yoktur.

ÖNERİLEN KORUMA: Bölgedeki güvenlik birimleri tarafından izlenmesi. Tarla sahiplerinin uyarılması.

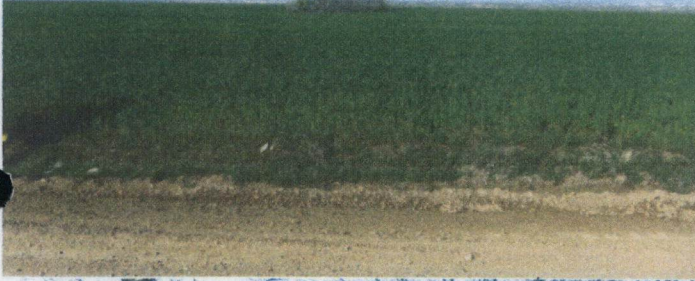
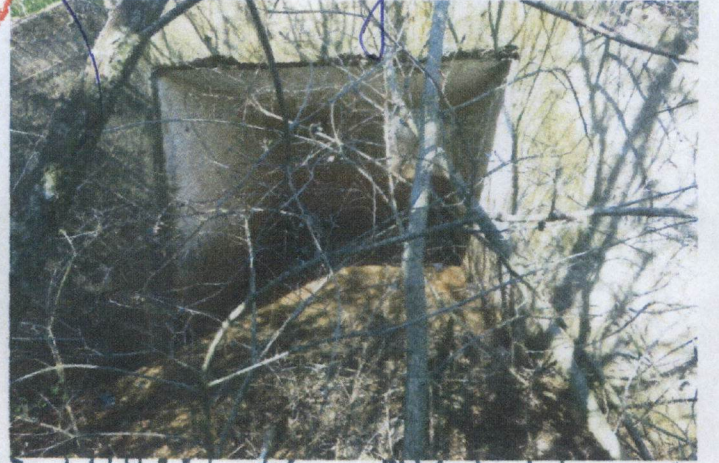
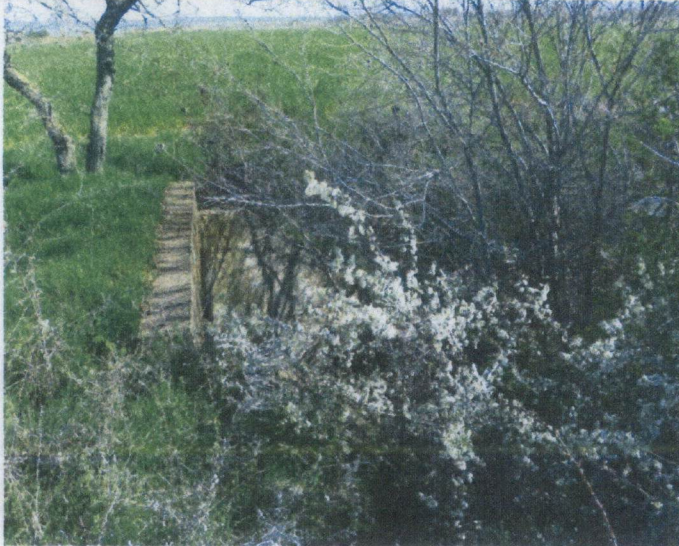
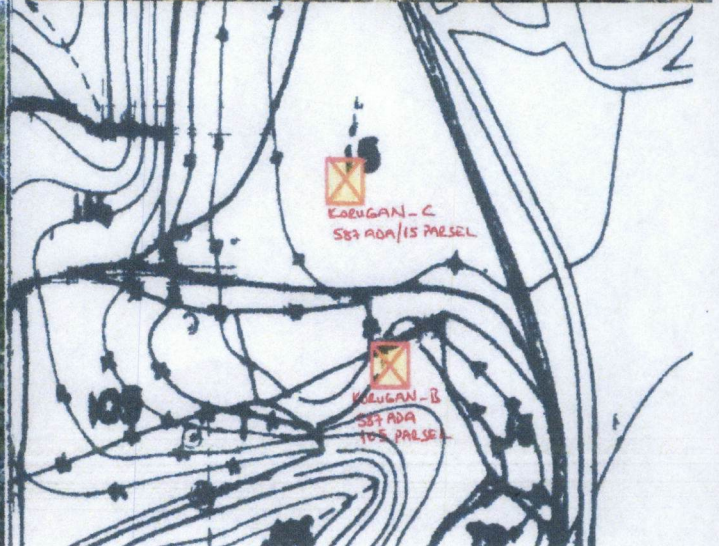
Korugan yapısı, bir askeri tahkimat yapısı olarak betonarme-demir malzemeden korunaklı olarak inşa edilmiştir. Tarla vasıflı ekili tarım arazisi içerisinde yer alan yapı, doğal kamuflaj özelliğine sahiptir. Yukarıdan aşağıya doğru genişleyen, yanları korunaklı girişi, doğuda yer almaktadır. Kareye yakın dikdörtgen formu yapının üç cephede duvarları sağlamdır. Koruganın içerisi balçık ve su ile dolu olduğundan içine girilememiştir. Bugün itibarıyla işlevsiz olan yapı kullanılmamaktadır.

ŞİMDİKİ TEHLİKELER: Tarımsal faaliyetlere maruz kalması.

ŞİMDİKİ DURUMU Bugün itibarıyla işlevsiz olan yapı kullanılmamaktadır. Girişinin öntü ağaçlar ve çalılarla kaplanmıştır.

ŞİMDİKİ KORUMA: Yapının korunması için herhangi bir önlem yoktur.

ÖNERİLEN KORUMA: Bölgedeki güvenlik birimleri tarafından izlenmesi. Tarla sahiplerinin uyarılması.
