T.C.
KÜLTÜR ve TURİZM BAKANLIĞI
Bursa Kültür Varlıklarını Koruma Bölge Kurulu
KARARI

Toplantı Tarihi ve No : 14.01.2016/238
Karar Tarihi ve No : 14.01.2016/5288

Balıkesir ili, Havran ilçesi, Mescit Mahallesi, Havran Koruma Amaçlı İmar Planı kapsamında Kentsel Sit Alanında, 3423C-D pafta, 100 ada, 8 parselde tescilli bitişiğinde yer alan özel mülkiyette ki yapının yıkımına ilişkin, Havran Belediye Başkanlığının 26.10.2015 tarih ve 2130 sayılı yazısı ve ekleri ile Kurul Müdürlüğünün 14.01.2016 tarih ve 253 sayılı raporu okundu ekleri ve ilgili dosyası incelendi yapılan görüşmeler sonunda;

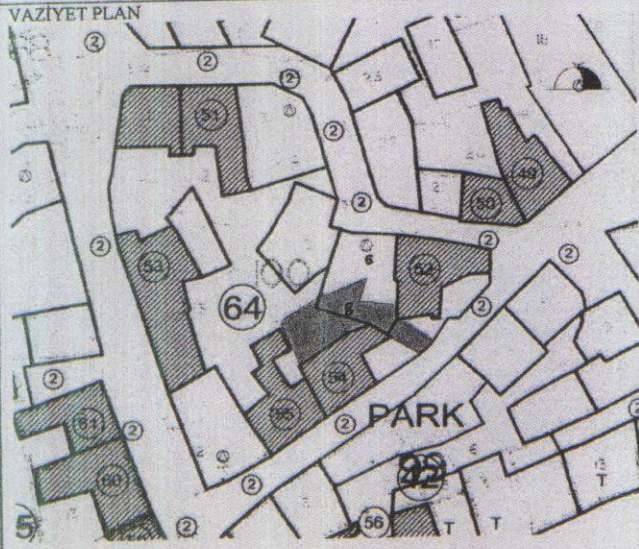
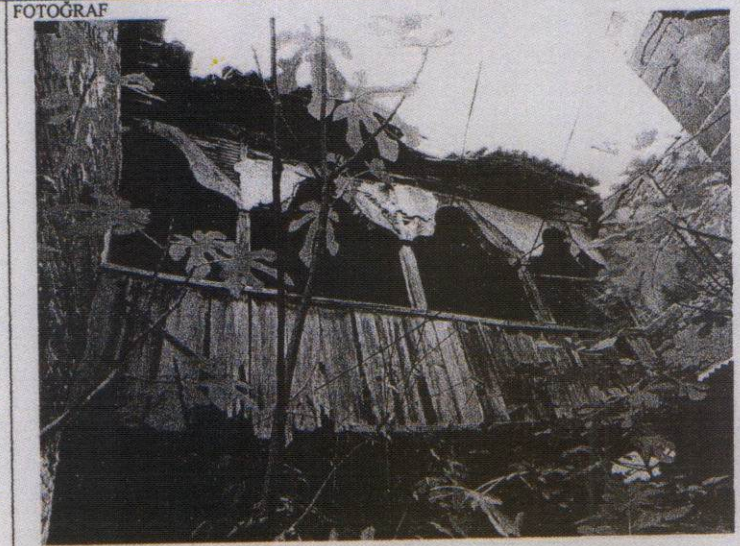
GÖZLEMLER: Bu gün atıl durumda olan konutun genel durumu kötü olmakla birlikte, acilen güvenlik ve koruma tedbirlerinin alınması gerekmektedir.
