**T.C.**  
**KÜLTÜR VE TURİZM BAKANLIĞI**  
**EDİRNE KÜLTÜR VARLIKLARINI**  
**KORUMA BÖLGE KURULU**  
**K A R A R**

**Toplantı Tarihi-No : 12.03.2019 - 302**  
**Karar Tarihi ve No : 12.03.2019 - 5801**

Kırklareli İli, Pınarhisar İlçesi, sit alanı dışında kalan, Akören Köyü, Köyiçi Mevkii;

E.K.V.K. Kurulunun 12.03.2019  
Tarih ve 5801 sayılı karar ekidir.

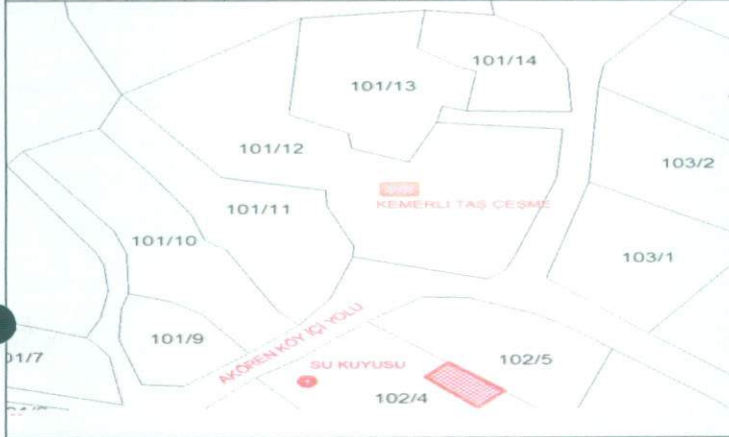
GÖZLEMLER: Kurma kısmı toprak altında kalmış olup, harap durumdaki çeşmede yapısal bozulmalar ve tahribat gözlemlenmiştir.

YRINTILI TANIM: Köyiçi yolu kuzeyinde 101 ada 12 parselin güneyinde bulunmaktadır. Çeşmenin ön cephesi güneye bakmaktadır. Dikdörtgen planlı çeşme dış yüzeylerde düzgün kesme taş, iç dolguda moloz taş malzeme kullanılarak inşa edilmiştir. Üst örtüsü kemerli form ile sonlanmaktadır. Kurma kısmı toprak altında kalmış olup, harap durumdaki çeşmede yapısal bozulmalar ve tahribat gözlemlenmiştir. Kitabesi olmayan çeşmenin aynalık kısmında taş yeri bulunur. Aynalık yuvarlak kemer ile sonlanmaktadır. Taşınmaz parselinde dikdörtgen yalak, ve yıkıntı halinde konut-müştemilat kalıntıları da mevcuttur. Kitabesi yoktur

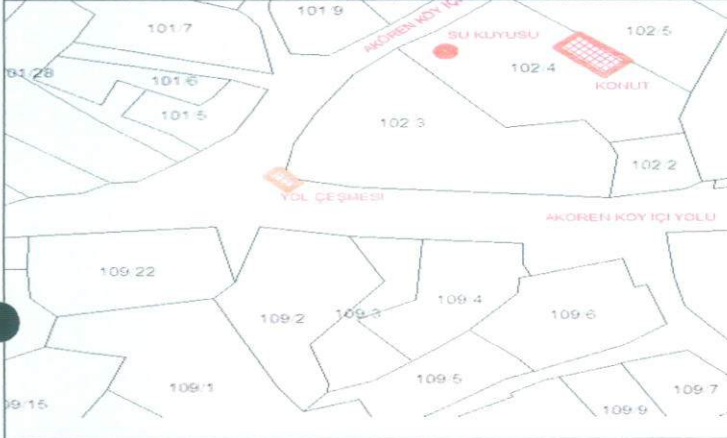
GÖZLEMLER: Ancak yapılan onarım ile ön cephe formu bozulmuştur.

YAPILAN ONARIMLAR: Yakın zamanda tadilat gören çeşme ön ve yan cepheleri fayans ile kaplanmış, arka cephe ise sıvandıği görülmüştür.

YRINTILI TANIM: Köyiçi yolu üzerinde 102 ada 3 parselin güneybatısında kadastral yol boşluğunda bulunmaktadır. 2013 yıllarının sonlarına ait fotoğraflarda dikdörtgen planlı, moloz taş örgülü ve ön cephesinin sıvalı ve harap vaziyette olduğu anlaşılmaktadır. Yakın zamanda tadilat gören çeşme ön ve yan cepheleri fayans ile kaplanmış, arka cephe ise sıvandıği görülmüştür. Eski fotoğraflarda musluk kısmının boş olduğu, musluk kısmının üzerinde mermerden Osmanlıca yazılı kitabesinin yer aldığı, kitabesinin ise H.1193 tarihini verdiği görülmüştür. Üç satırlık kitabesi okunamamıştır. Üst örtüsü hafif arkaya meyilli olup, aynalık kısmının yassı kemerli olduğu görülmektedir. Ancak yapılan onarım ile ön cephe formu bozulmuştur.
