T.C.
KÜLTÜR VE TURİZM BAKANLIĞI
DIYARBAKIR KÜLTÜR VARLIKLARINI
KORUMA BÖLGE KURULU
KARAR

Toplantı Tarihi ve No. :24.04.2019-257
Karar Tarihi ve No. :24.04.2019-6768
Dosya No. :21.02/284

Diyarbakır İli, Çermik İlçesi, Tepe Mahallesi sınırları dahilinde bulunan, Hamam Köprüsünün tescil talebine ilişkin; Karayolları Genel Müdürlüğü 9. Bölge Müdürlüğü'nün 07.01.2019 gün ve E.3990 sayılı yazısı ve Diyarbakır Kültür Varlıklarını Koruma Bölge Kurulu'nun 27.03.2019 gün ve 6668 sayılı kararı okundu. Ekleri ve konuya ilişkin bilgi, belgeler incelendi. Yapılan görüşmeler sonunda;

AVRUPA KONSEYİ	DOĞAL VE KÜLTÜREL VARLIKLARI KORUMA ENVANTERİ (D.K.V.K.E)	ENVANTER NO:
TÜRKİYE	KÜLTÜR VARLIKLARI VE MÜZELER GENEL MÜDÜRLÜĞÜ	HARİTA NO:
İLİ: DİYARBAKIR	İLÇESİ: ÇERMİK	MAHALLE/MEVKİ: TEPE MAH.
SOKAK VE KAPI NO:	KADASTRO: PAFTA: ADA: PARSEL:	
ADI: HAMAM KÖPRÜSÜ	YAPTIRAN:	YAPAN:
	YAPIM TARİHİ:	KİTABE:
		MİMARİ ÇAĞI:
		VAKFİYE:

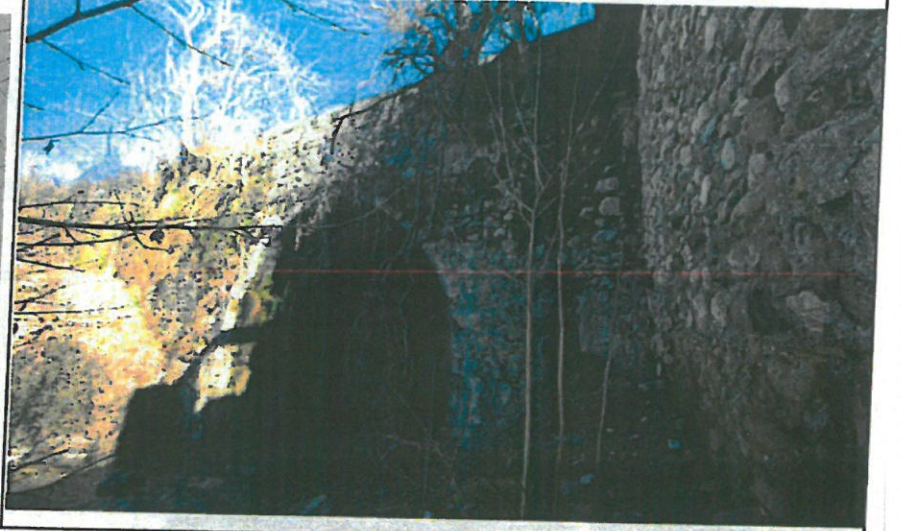
FOTOĞRAF:

KORUNMUŞLUK DURUMU: ORTA	TAŞIYICI YAPI: ORTA	CEPHE DURUMU: ORTA	ÖRTÜ DURUMU: ORTA	İÇ YAPI DURUMU: ORTA	BEZEME DURUMU: KÖTÜ	RUTUBET DURUMU: ORTA
--------------------------	---------------------	--------------------	-------------------	----------------------	---------------------	----------------------

GÖZLEMLER: "Korunması Gerekli Taşınmaz Kültür Varlığı" özelliği göstermektedir.

YAPILAN ONARIMLAR: Ayakların çimento sıva ile müdahale görmüş olduğu izlenmektedir

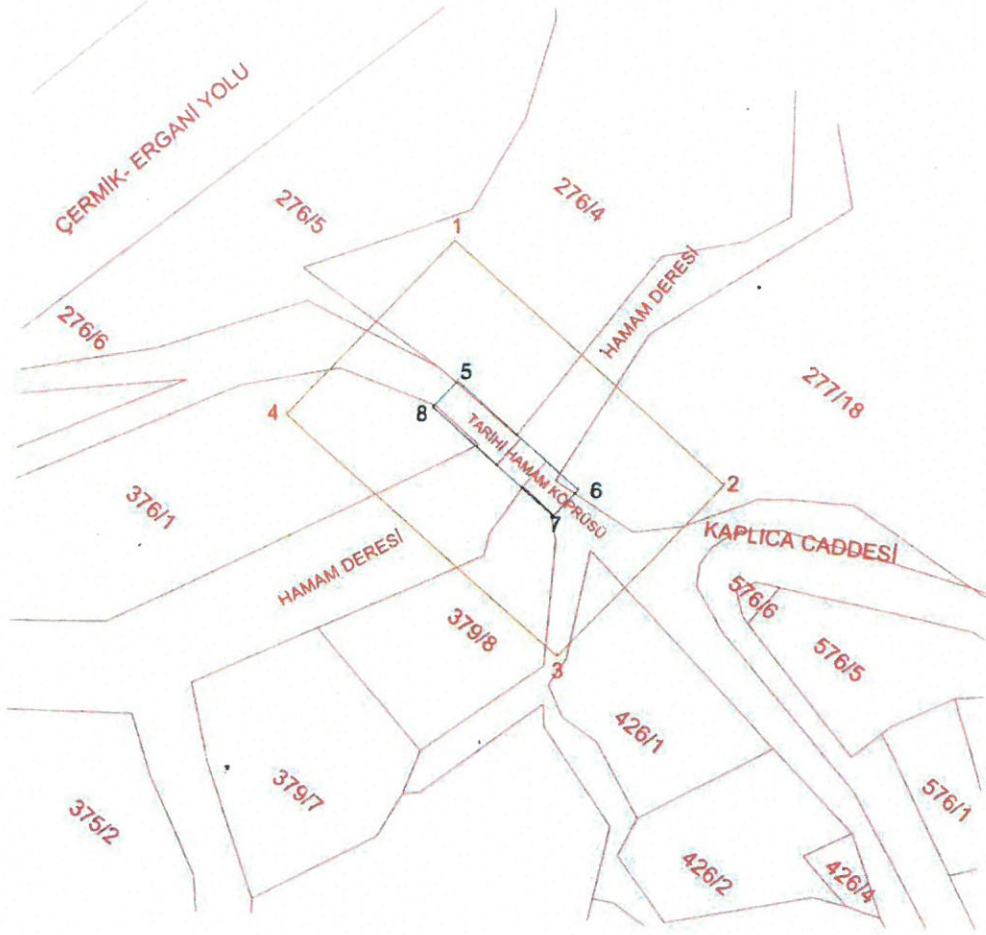
Çermik Hamam Köprüsü (ITRF96 (39-3))

-Hamam Köprüsü'nün Korunma Alanının, ekli haritada koordinatları belirtilen şekliyle uygun olduğuna;
